JYVÄSKYLÄN SUUNNITELTUIEN KEVYEN LIIKENTEEN  
LAATUKÄYTVIEN REITTILINJAUKSET,  
ONGELMAKARTOITUS JA PARANNUSEHDOTUKSIA

**REITTI 2:**

**JYVÄSKYLÄN KESKUSTA –  
MUSTALAMPI**

22.07.2010 (päivitetty 14.1.2011)

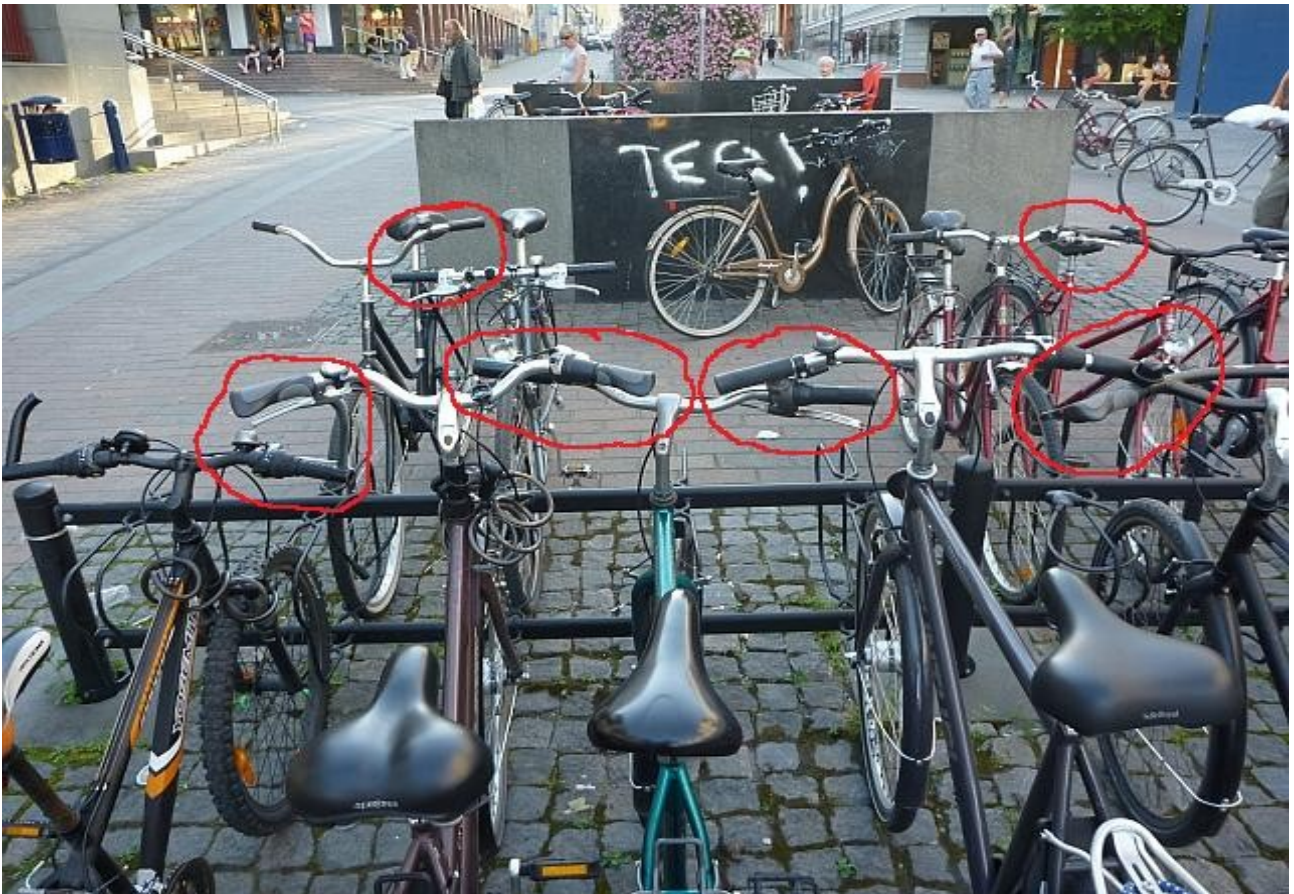
Kompassin ympärillä on pyöräparkkeja kolmessa suunnassa, kaakkois-, lounais- ja luoteispuolilla. Käytetyt telinemallit tukevat melko hyvin pyörien etukiekkoja (tämä vähentää etukiekkojen vääntymisiä), mutta telineiden pyöräpaikat on sijoitettu ehdottomasti liian tiiviisti: kun pyöräpaikat ovat täynnä, pyörien tangot sekä vaihde- ja jarruvivut kolhiintuvat toisiaan vasten. Tilanne on samanlainen kuin jos autojen parkkipaikat sijoitettaisiin niin lähekkäin, että autojen kyljet ottaisivat väistämättä toisiinsa kiinni. Erityisesti kesäisin parkit ovat aivan kapasiteettinsa äärirajoilla, joten pyöriä ahdetaan parkkeihin vielä niin tiiviisti, että erilaiset pyörävauriot, esimerkiksi naarmut, kolhut ja vanteiden vääntymiset, ovat yleisiä.

*Reittikuva 3. Yksi Kompassin ympäristön pyörätelineistä rauhalliseen ilta-aikaan. Punaiset ympyrät osoittavat kohtia, joissa pyörien tangot ovat haitallisesti lomittain. Käytännössä näistä telineistä vain joka toisen pyöräpaikan pitäisi olla yhtä aikaa käytössä.*

| SIJAINTI | ONGELMA | PARANNUSEHDOTUS | KUNNOSTUSVASTUU |
|---|---|---|---|
| Kompassin ympäristö. | Pyöräparkkien ahtaus sekä ahtaudesta aiheutuva pyörien vaurioituminen. | Hankitaan sellaisia pyörätelineitä, joissa pyöräpaikat eivät ole sijoitettuna liian lähekkäin. Telineiden olisi mahdollistettava myös runkolukitseminen. | Kaupunki, investoinnit. |

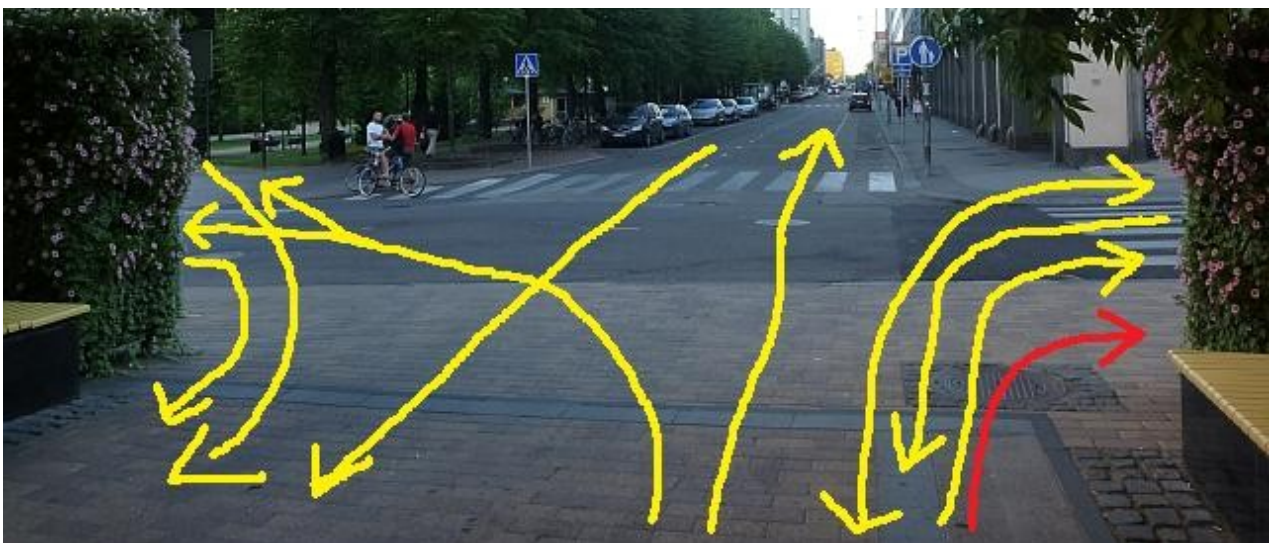
Ensimmäinen Kilpisenkadun risteys on erityisesti pyöräilyn kannalta sekava. Kävelykadulta tultaessa vaihtoehtoina ovat kääntyminen oikealle Kilpisenkadun jalkakäytävälle (mitä moni tekee – vähän matkan päässä on vielä pyöräparkki jalkakäytävän reunassa), kääntyminen Kilpisenkadun ajoradalle Harjun suuntaan, siirtyminen Kilpisenkadun toiselle puolelle erotellulle pyörätielle Harjun suuntaan, jatkaminen suoraan Kauppakadun ajoradalle, vino kääntyminen vasemmalle Kirkkopuiston hiekkapintaiselle puistoväylälle ja kääntyminen vasemmalle Kilpisenkadun ajoradalle Jyväskylän suuntaan. Pyöräilijät saattavat kävelykadulla vielä ryhmittäytyä lähes mihin vain. Toiseen suuntaan eli kävelykadulle pyöräilemisessä reittivaihtoehtoja on ainoastaan yksi vähemmän. Risteyksen vilkkauksen vuoksi jalankulkijoita joutuu reittivaihtoehtojen puntaroimisen ohessa väistelemään yleisesti. Ongelmaa korostaa sekin, että autoilijat usein ajavat Kilpisenkadulla melkoisella vauhdilla, eivätkä he tyypillisesti juurikaan varo kävelykadun liittymäkohtaa. Monesti autoilijat myös pysähtyvät kävelykadun päähän jättämään tai ottamaan kyytiläisiä – tällöin autoja kierretään vaihtelevasti milloin mistäkin puolelta.

Reittikuva 6. Mahdolliset pyöräilylinjat Kilpisenkadun risteyksessä. Esimerkiksi Hollannissa tällaisissa risteyksissä käytetään usein pyöräkaistoja selkiyttämään liikennettä.

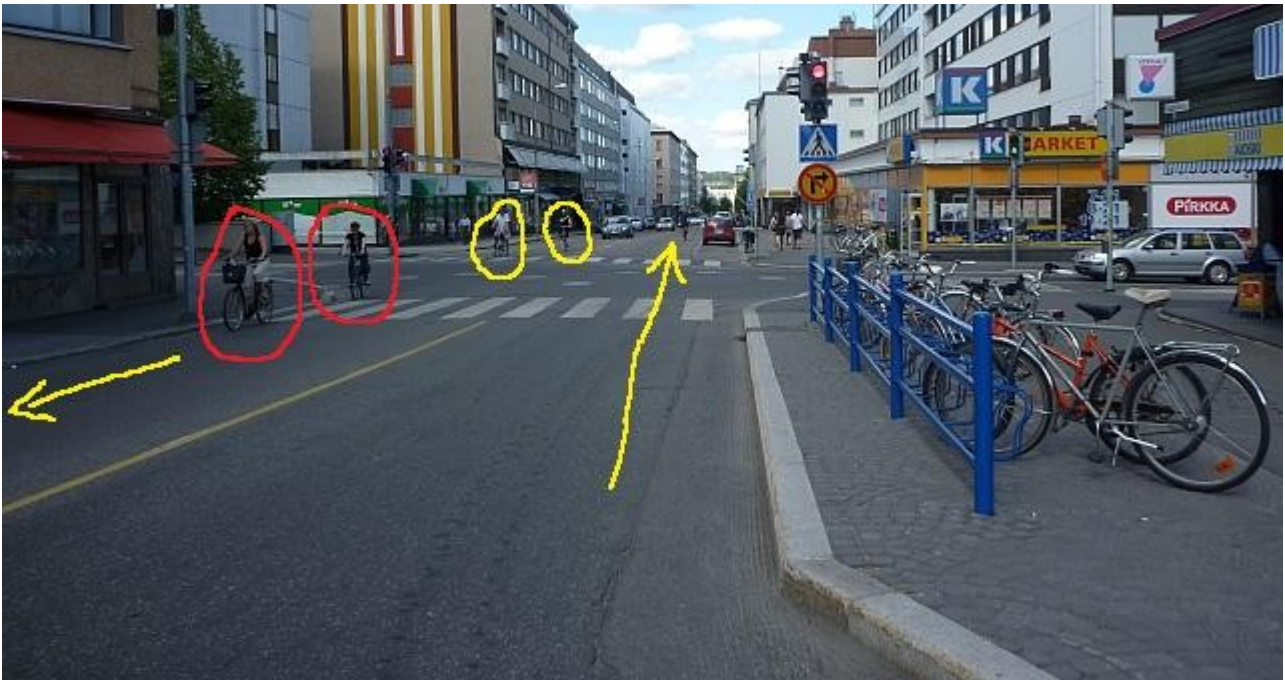
Cygnaeuksenkadun risteyksessä ongelmia aiheuttavat liikennevalot sekä sekavat pyöräilytavat ja -linjat. Kauppakadun ajoradan liikennevalot, joita pyöräilijöidenkin pitäisi noudattaa, vaihtuvat selvästi jalkakäytävien valoja hitaammin, joten suurin osa ajoradallakin pyöräilevistä lähtee liikkeelle jo jalkakäytävien valojen vaihtuessa. Osa pyöräilijöistä taas kuvittelee, että jalkakäytävien suojateille – ja tässä tapauksessa samalla jalankulkijoiden vihreille liikennevaloille – siirtyminen tilapäisesti risteyskseen ylittämisen ajaksi on ainakin sallittua, joten he tosiaan koukkaavat risteyksessä hetkeksi jalkakäytävän suojatielle. Samaan aikaan Kauppakatua ylittävillä jalankulkijoilla ja pyöräilijöillä on kuitenkin vielä vihreät valot, joten risteyksessä liikkuminen on usein jatkuvaa mutkittelua ja varomista. Risteyskseen ongelmallisuutta lisää vielä se, etteivät monet pyöräilijät ylipäätään tiedä, miten risteyksissä sekä ajoradalta pyörätielle tai toisinpäin siirryttäessä ryhmitytään – näin risteyksessä pyöräillään monenlaisilla ajolinjoilla.

Reittikuva 8. Cygnaeuksenkadun risteys nähtynä keskustan suuntaan. Kaksi pyöräilijää on lähtenyt liikkeelle jalankulkijoiden vihreillä valoilla, kaksi taas on jäänyt oikea-oppisesti odottamaan ajoradan vihreiden valojen vaihtumista. Pyöräkaistat ja -taskut selkiyttäisivät liikennettä tässä risteyksessä. Oikeassa reunassa melko toimiva pyöräparkki.

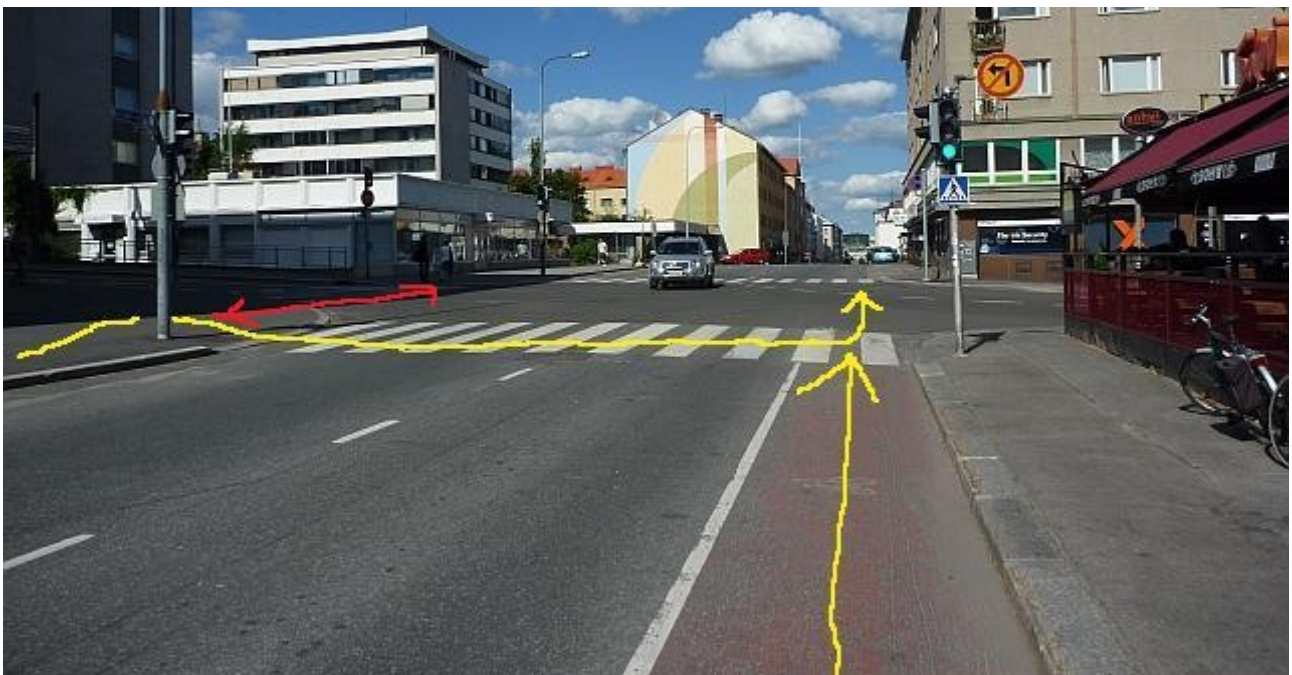
Reittikuva 12. Vaasankadun risteys nähtynä Seminaarinkadun pyöräkaistalta. Sallitut pyöräilylinjat Kauppakadulle on merkitty keltaisella, yleisesti pyöräilty punaisella. Oikealla muutama pyörä parkissa kapealla jalkakäytävällä.

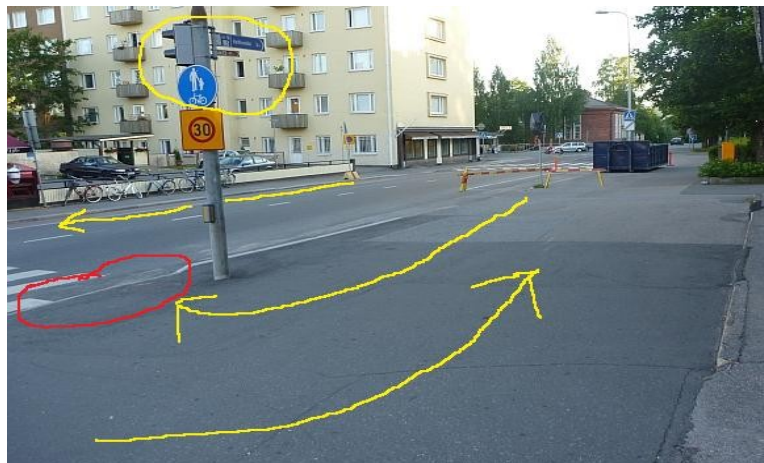
Kevytväylä on osuuden alusta liian kapea noin 150 metrin matkalta – Vaasankadun ja yliopiston välillä on erittäin runsaasti kävely- ja pyöräliikennettä. Ravintola Ruthin edustalla ja yliopiston kirjaston aukiolla asfaltissa on vajaan sadan metrin matkalla hieman halkeamia ja paikkauksia. Kirjaston edustalle oli myös keväällä muodostunut routatöyssyjä. Asfaltti on muuten osuudella kohtuullisen hyvässä kunnossa.

Reittikuva 14. Osuuden alku yliopiston suuntaan. Kevytväylä on tästä eteenpäin liian kapea noin 150 metrin matkalta. Mahdolliset pyöräilylinjat reitillä on merkitty keltaisella. Vasemmassa alalaidassa on terävähkö reunakiveys. Opasteviittaa ei välttämättä hevin huomaa.

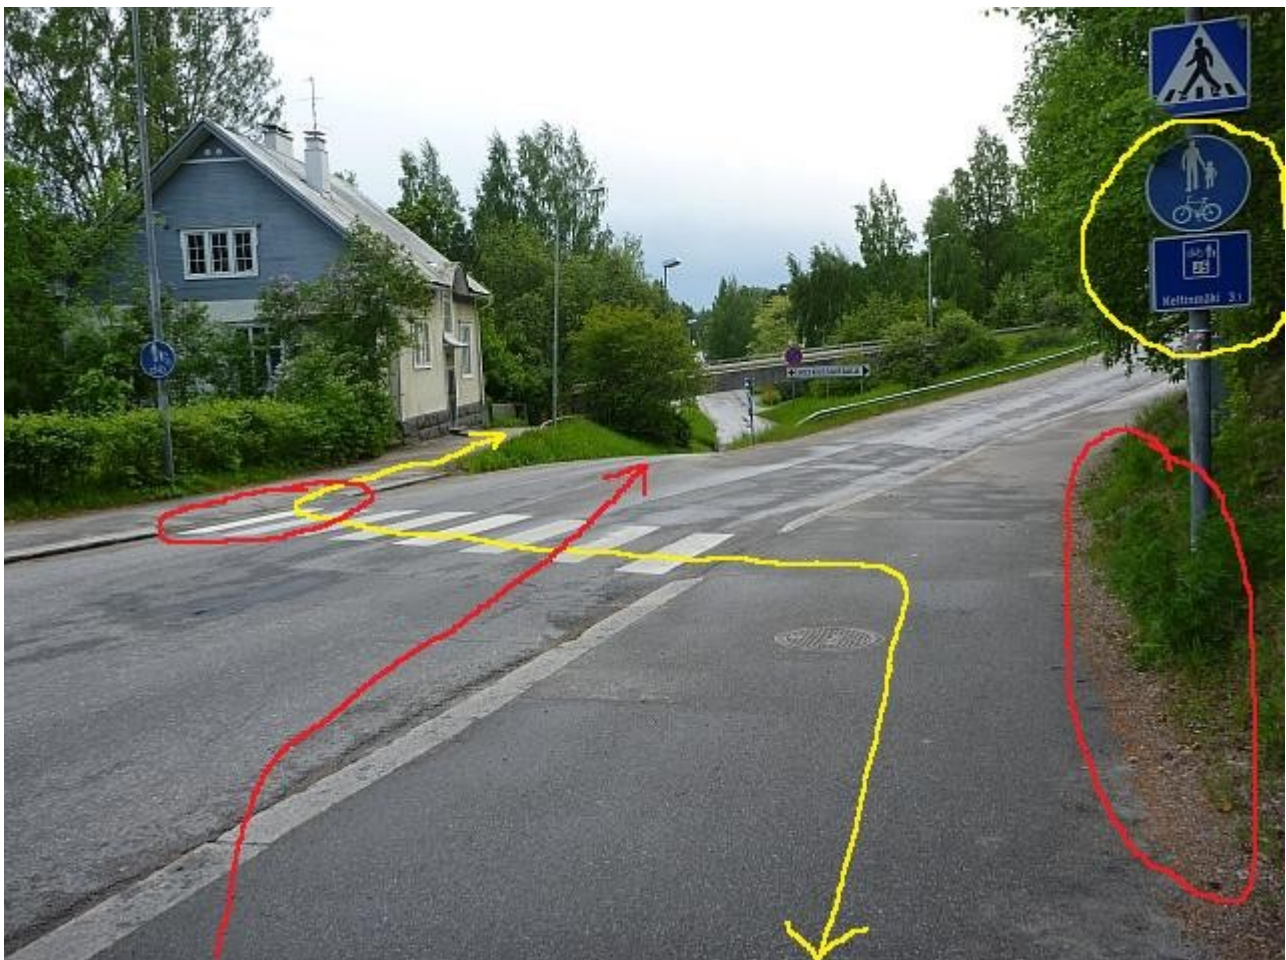
Reittikuva 18. Alvar Aallon kadun liittymä Seminaarinkadulla on ongelmallinen. Oikeaan reunaan tarvittaisiin hieman lisää odotustilaa. Erityisesti kadun toisella puolella kevytväylällä on turhan terävä ja jyrkkä luiska. Keskeisin haaste on kuitenkin ajolinjoissa. Suuri osa ajaa Mattilanniemen suuntaan mieluiten punaisella merkittyä suorempaa, profiililtaan tasaisempaa, nopeampaa ja näkemiltään turvallisempaa reittiä, vaikka liikennesääntöjen mukaan pitäisi pyöräillä keltaisella merkittyä reittiä. Punaisella merkittyä reittiä pitkin ajaminen pitäisi ehdottomasti mahdollistaa pyöräkaistoilla.

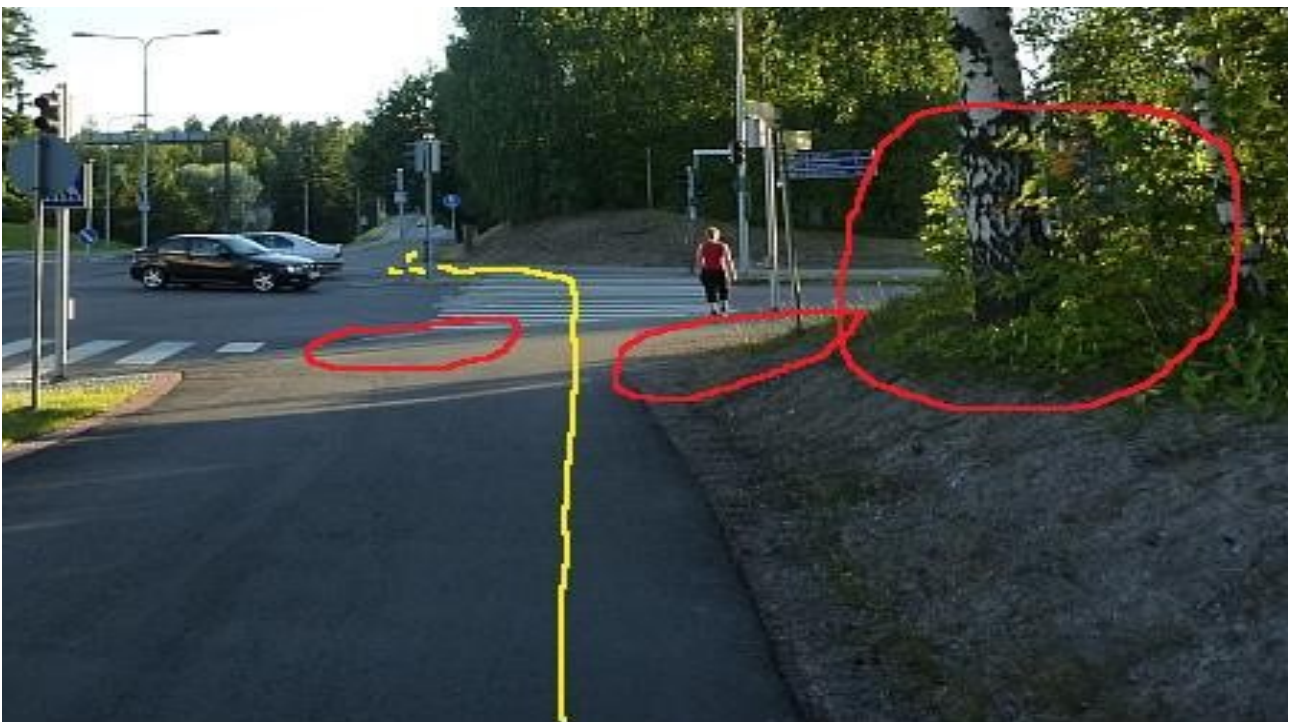
Rautpohjankadun risteyksessä kevytväylä Hippoksen suuntaan on liian kapea ja mutkaltaan jyrkkä. Yksi liikennevaloissa odottava pyörä tukkii helposti koko liikenteen Rautpohjankadun suuntaan, koska valoihin ryhmittymiselle ei ole lainkaan tilaa. Ongelmaa korostaa se, että vieressä maapenkki ja kasvillisuus peittää näkymää Rautpohjankadun ja Keskussairaalantien välillä, ja mutkaan vielä tulee edellä mainitusti hiekkaa metsäpolulta. Risteys onkin Jyväskylässä niitä harvoja, joissa jalankulku- ja pyöräliikennekin ruuhkautuu. Kaupunki on uusimassa risteuksen lähivuosina.

Reittikuva 25. Keskussairaalantien ja Rautpohjankadun risteys. Ajolinja laatuikäytäväreittiä pitkin on merkitty keltaisella – risteuksen jälkeen pitää tehdä melko jyrkkä käänös. Vaarallinen reunakiveys, hiekkainen alue ja näkemäongelma on ympyröity punaisella.

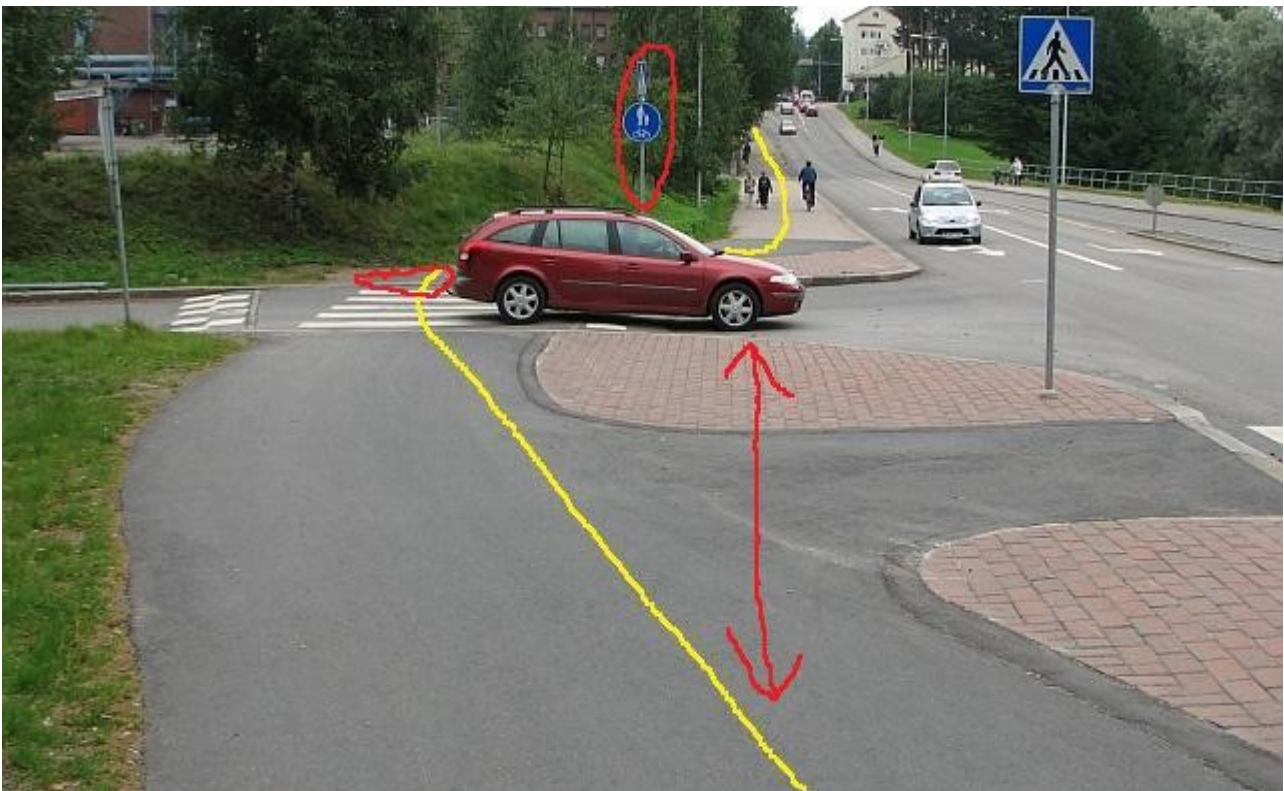
Reittikuva 28. Valajankadun risteys Kyllönmäen suunnasta katsottuna. Auto on pysähtynyt risteykseen juuri siten, miten ei pitäisi, eli puoliksi suojatien päälle. Terävä reunakiveys ja liikennemerkkitolppa ajolinjalla on ympyröity. Mutkittelevan ajolinjan vuoksi monet pyöräilevät talvisin punaisella merkittyä suoraa reittiä pitkin. Maavalli ja puut aiheuttavat risteyksessä näkemäongelmaa.

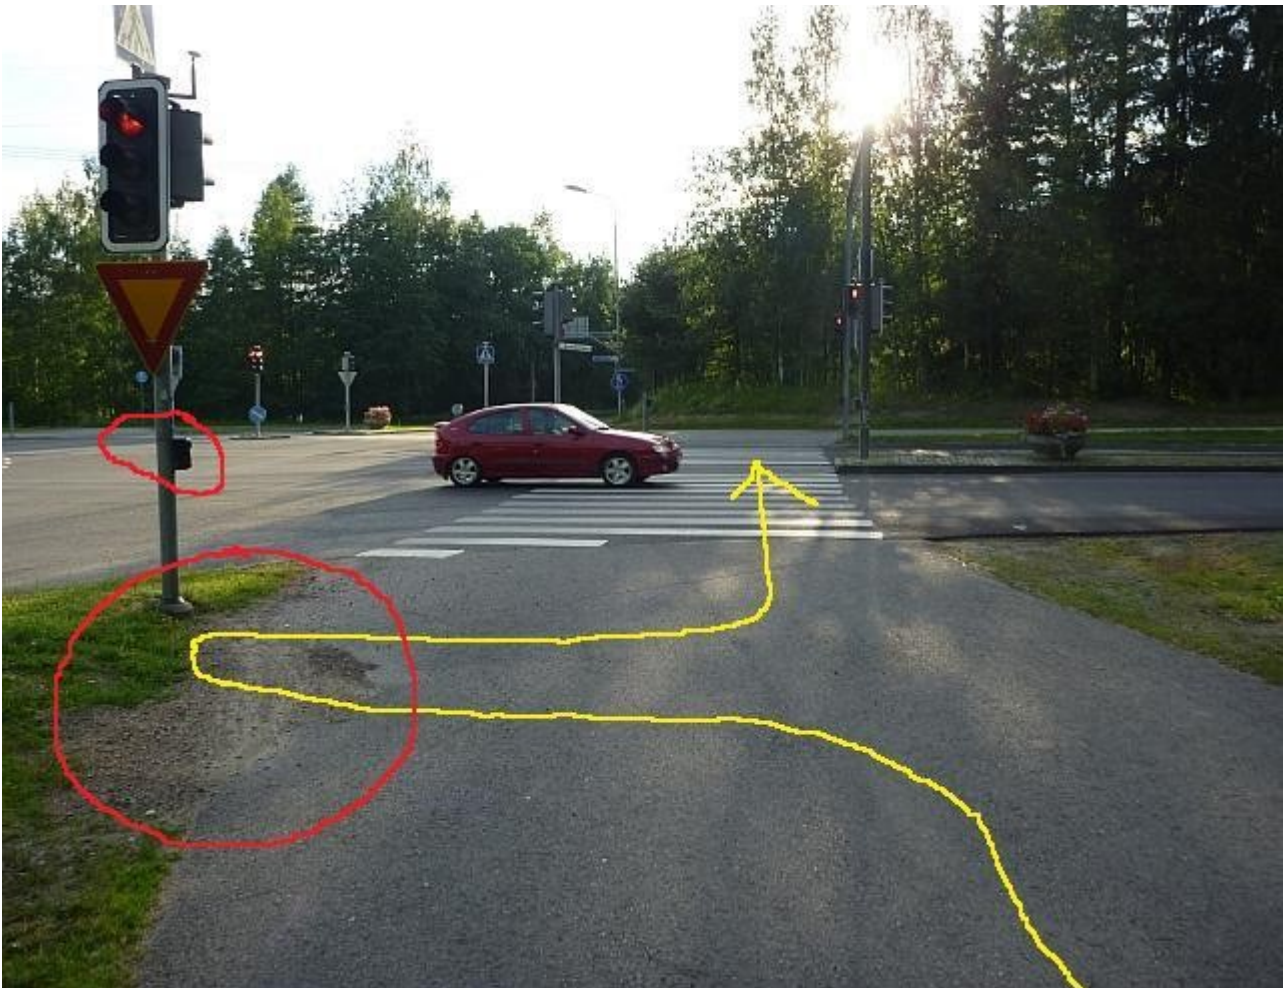
*Reittikuva 29. Keskussairaalantien ja Savelankadun risteyksen suurin ongelma ovat liikennevalot, jotka vaihtuvat vain nappia painamalla. Pyöräilijän ajolinja napin luo on merkitty keltaisella. Katkaisintolpan edustalta puuttuu vielä pala asfalttia. Ei tarvitse ihmetellä, miksi moni kulkee risteyksessä päin punaisia. Vähintään kaikilla pääpyöräilyreiteillä liikennevalojen pitäisi olla automaattiset.*

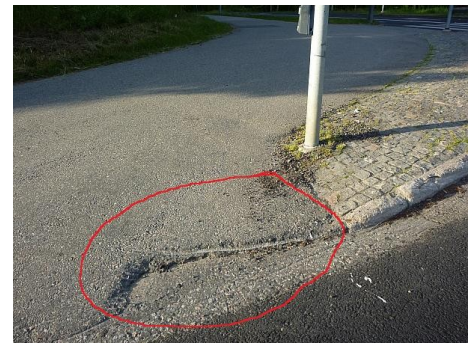
Päällyste on tälläkin osuudelta vanhaa, kulunutta ja paikkailtua. Siellä täällä on halkeamia, pieniä railoja, epätasaisuuksia ja aura-auton jälkiä. Keltinmäentien suunnasta Keskussairaalantie ylitettäessä suojatiellä on terävä, pyöräilyä selvästi haittaava reunus. Alun teollisuusalueeliittymä on asfaltoitu liian kapeasti, joten autot ajavat säännöllisesti asfaltin ulkopuolella siirtäen hiekkaa ja soraa laatuikäytäväreille. Rautatiesillan saumakohdissa on töyssyt. Lähellä Lehmäportintietä väylän keskeltä puuttuu pala asfalttia.

Reittikuva 37. Keskussairaalantien ylityksessä suojatien laidassa on terävä reunus.

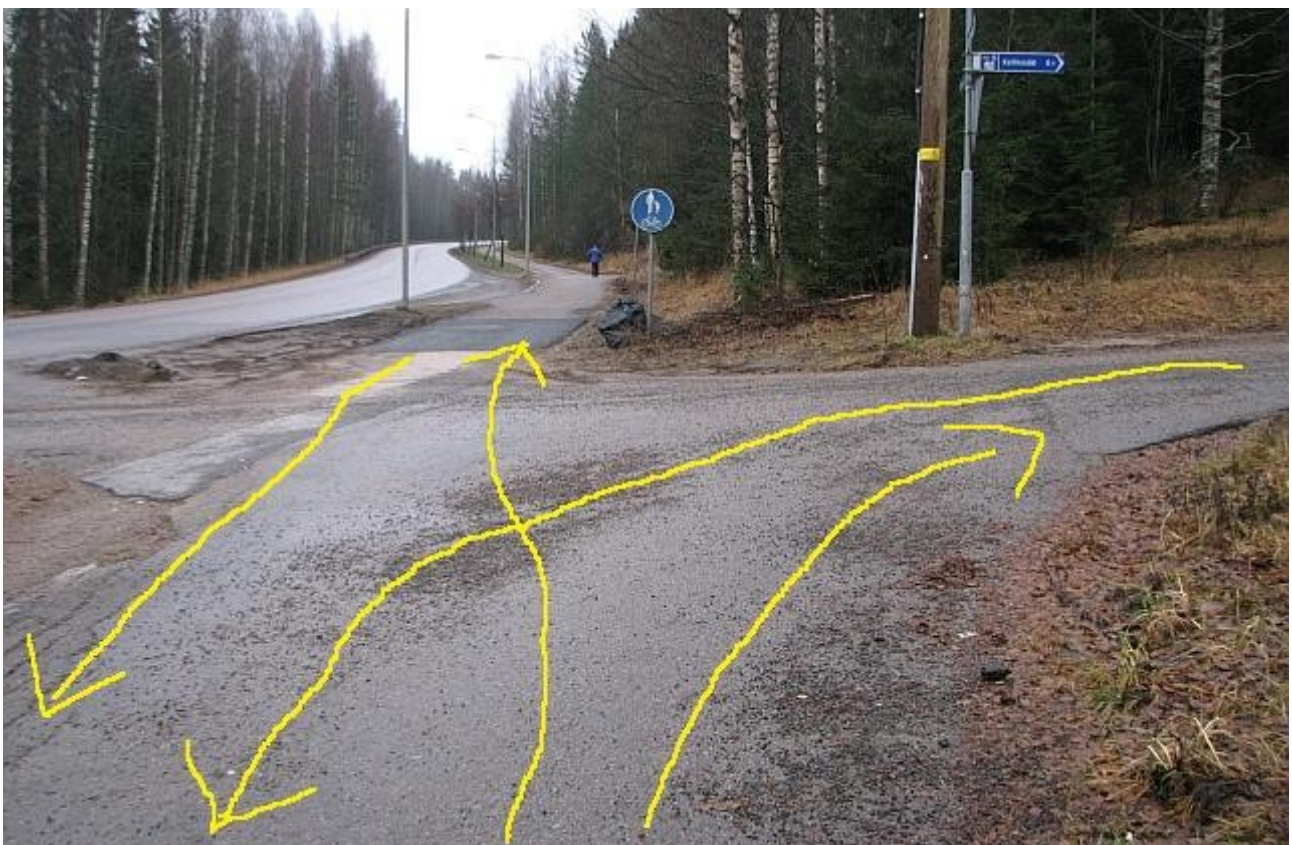
Reittikuva 42. Länsiväylän, Jussinparran ja Ronsuntaipaleentien risteys rospuuttoaikaan: risteyksessä on hiekkaa ja lehtiä. Vasemmasta reunasta puuttuu asfalttia. Keskeisimmät pyöräilylinjat on merkitty keltaisella.

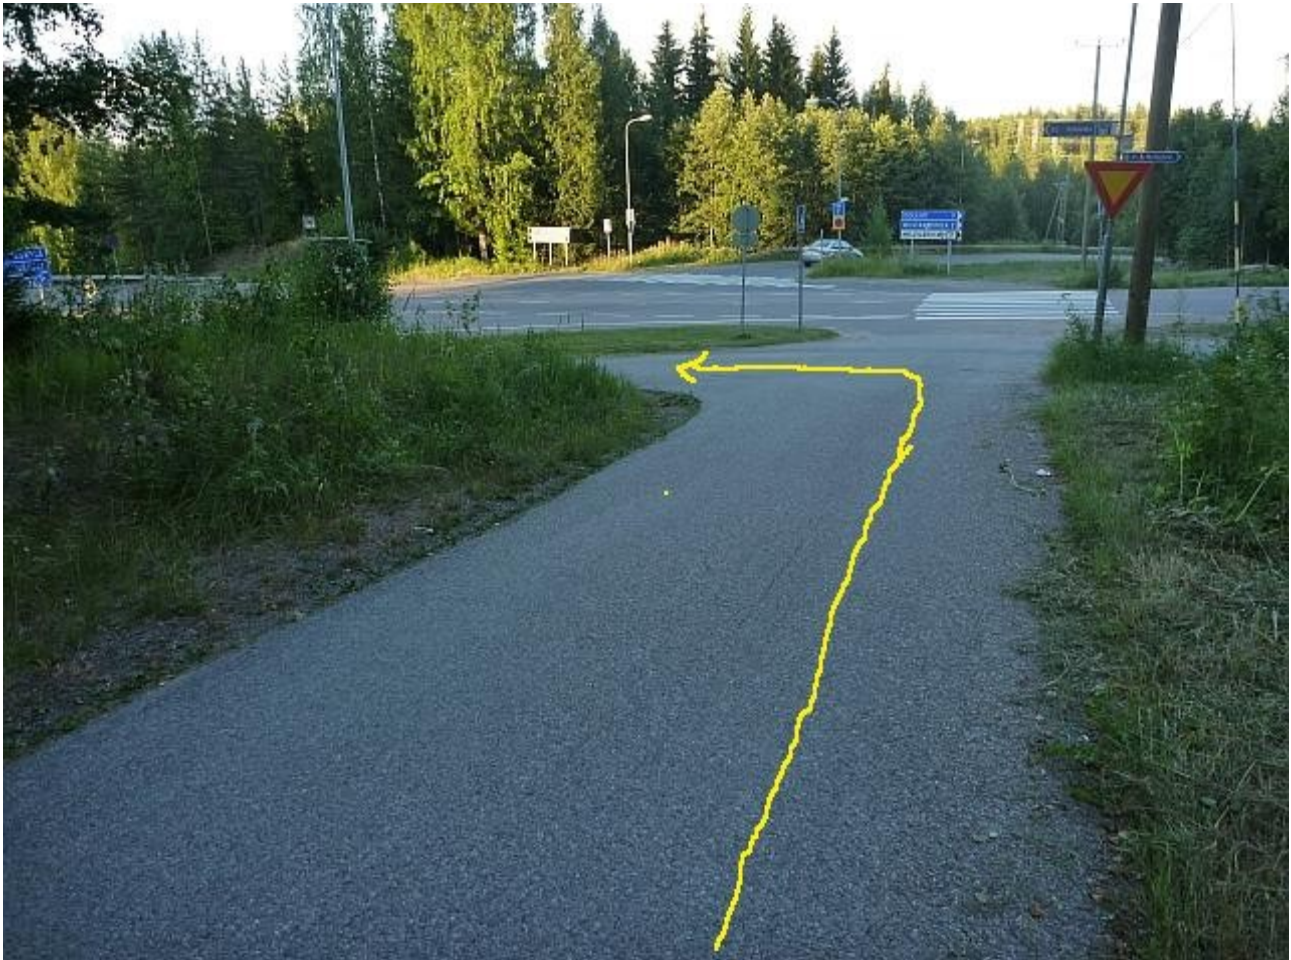
*Reittikuva 44. Pyöräilijän ja kävelijän näkökulma Jussinparralta kohti Länsiväylän, Jussinparran ja Ronsuntaipaleentien risteystä. Pyöräilijällä on tässä jarruttaenkin vauhtia helposti yli 30 km/h. Tärkein kääntymissuunta on merkitty keltaisella.*

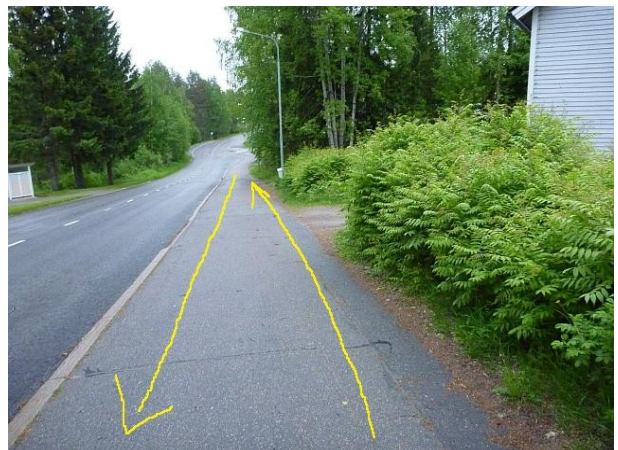
Reittikuva 64. Nääpikäntieltä osuuden loppuun on peräti kymmenen tällaista näkemäongelmaista tonttiliittymää.

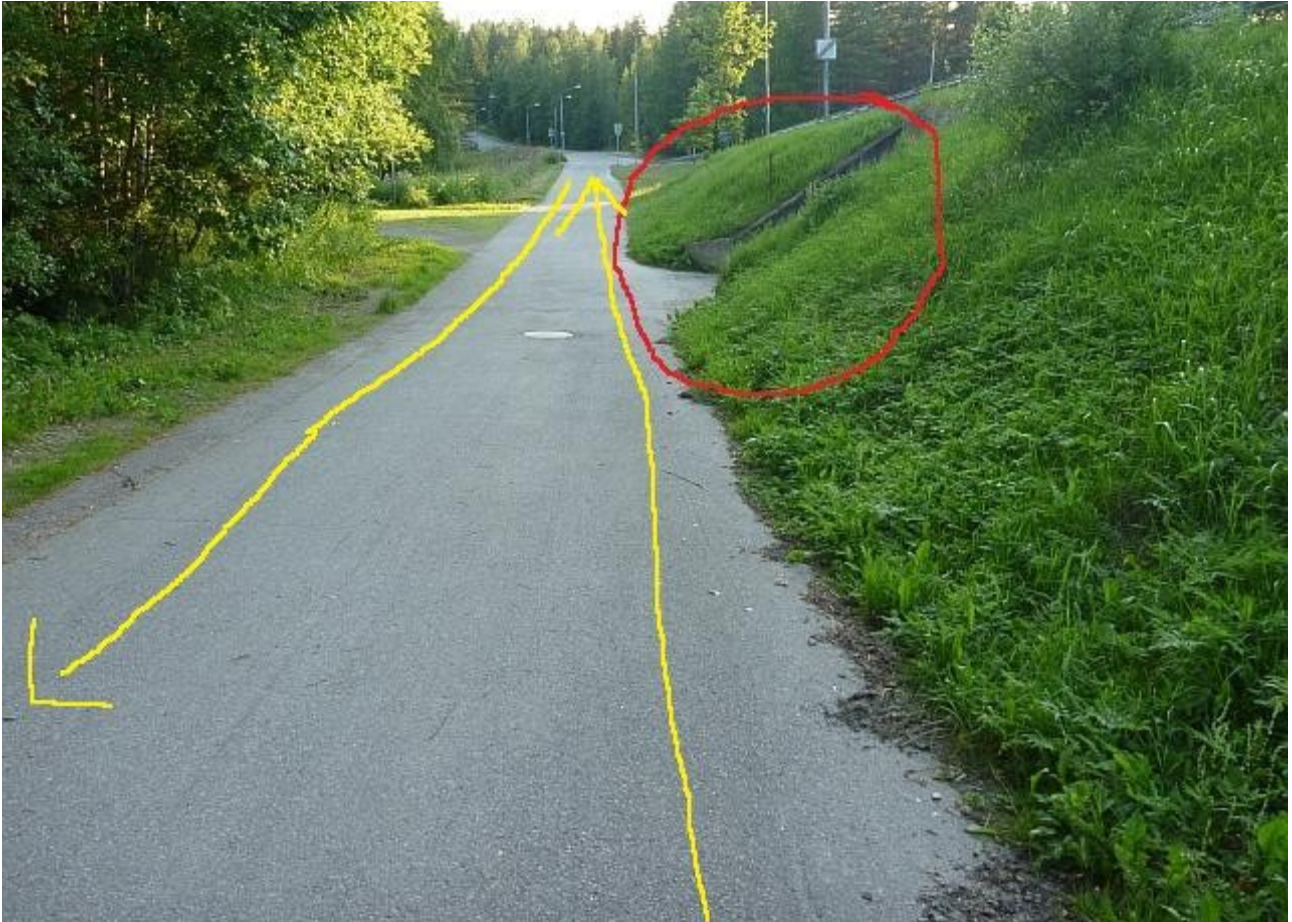
Keltinmäentien ja 18-tien alittavassa kevyen liikenteen tunnelissa on paha näkemäongelma. Tunneli sijoittuu perinteiseen suomalaiseen tapaan aivan kevytväylän viereen ja tunnelin suuaukon ympärillä on kesäisin tiheä heinikko. Ongelmaa korostaa se, että Kotalammelle menevä puistoulkoilureitti liittyy Mäyrämäentien kevytväylään tunnelin edustalla. Keskustan suunnasta tultaessa puistoreittiäkään ei näe juuri lainkaan reunustavan metsikön vuoksi.

*Reittikuva 65. Näkemäongelma ei juuri ole vähäisempi toisenkaan Keltinmäentien alittavan tunnelin luona. Huomaa myös, että tunnelimontun seurauksena kevytväylä on profiililtaan selvästi viereistä autotietä mäkisempi.*

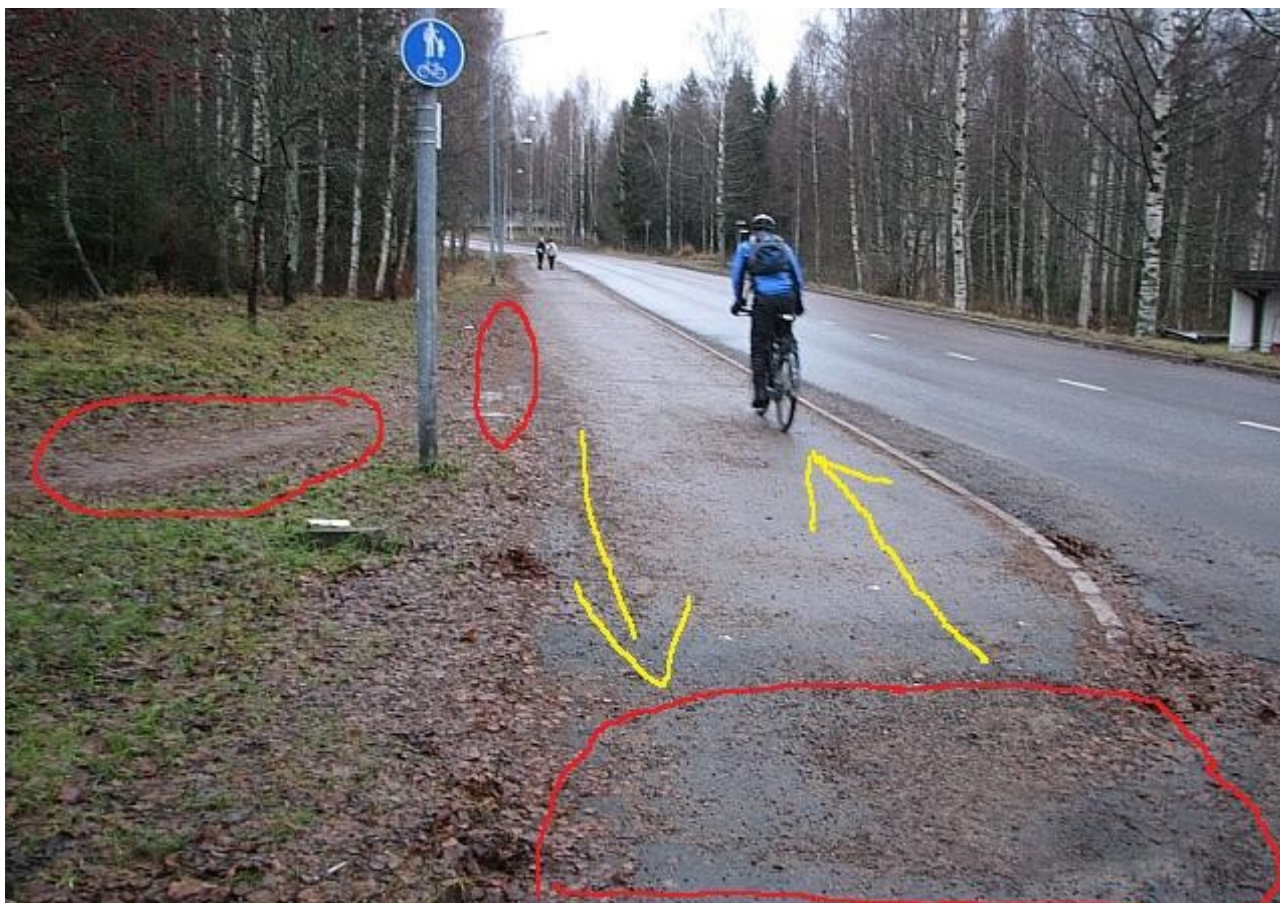
Reittikuva 67. Vahverontien ja Mäyrämäentien risteyksessä asfaltti on melko epätasaista. Vasemmassa reunassa kulkee oikeoreitti Vahverontien ja Mäyrämäentien välillä – ihmisillä on voimakas taipumus oikoa lyhyitäkin matkoja, jos kevytväylällä on jyrkkiä mutkia. Kyseinen oikeoreitti lyhentää matkaa ehkä kymmenen metriä. Tolpan toisella puolella kevytväylän reuna on revennyt. Kevytväylä on koko osuuden melko kapea ja huonokuntainen. Autotien asfaltointi kesällä 2010 vielä lisäsi kevytväylän ja ajoradan laatueroa.

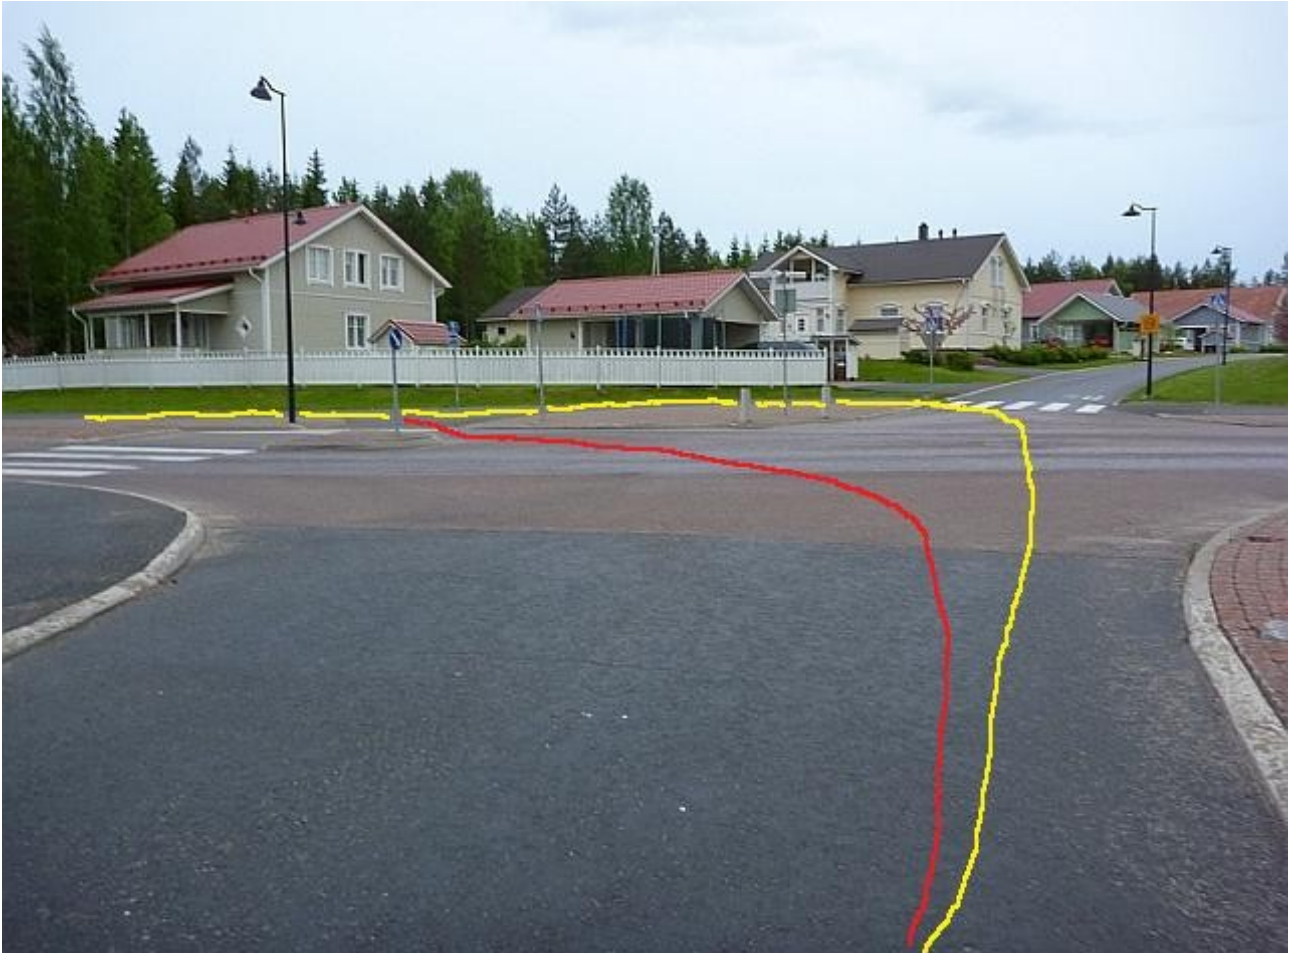
*Reittikuva 69. Kuinka Velhottarentien ajoradalta pitäisi ajaa kevytväylälle Mustalammentien toiselle puolelle? Keltainen reitti kiertää melkoisesti, punaisella reitillä vastaan tulee jyrkkä reunakiveys. Tällaisista ratkaisuista näkee, ettei pyöräilyä ole otettu huomioon suunnittelussa.*

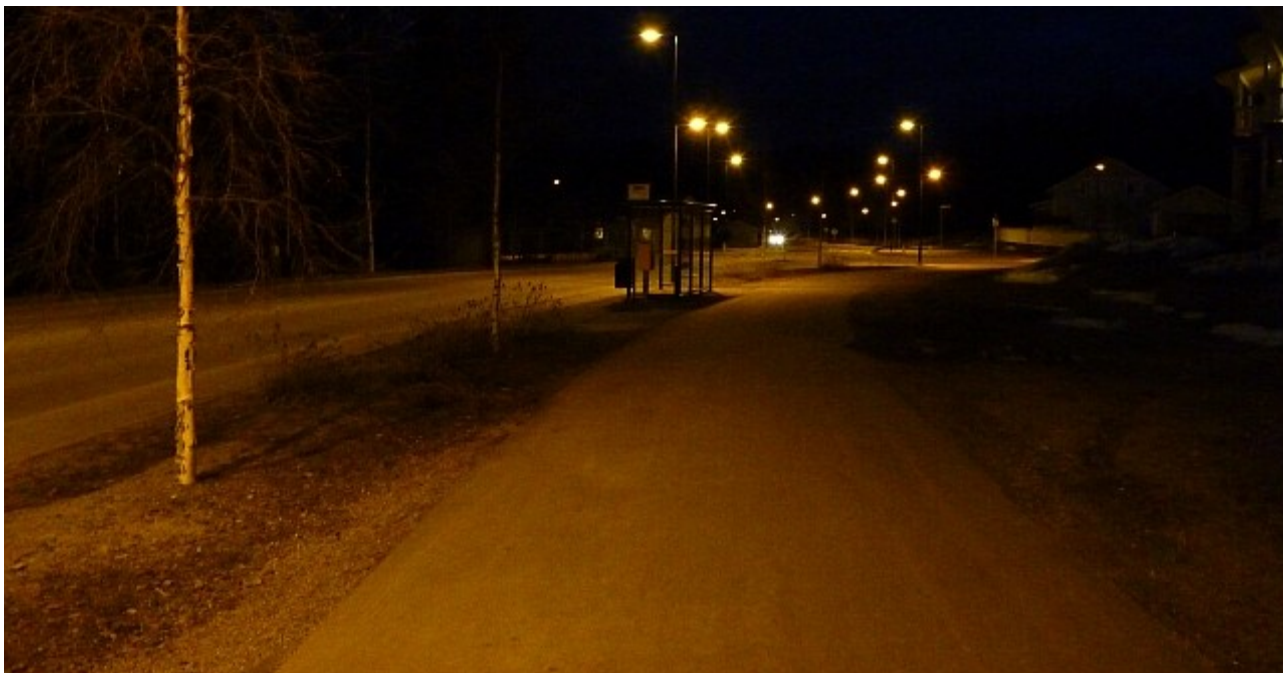
*Reittikuva 70. Kevytväylällä on oma valaistus, mutta silti viereinen ajorata on tasaisemmin valaistu – ilmeisesti käytetty valaisinmalli on suunniteltu lähinnä autoteille eli asennettavaksi korkeammalle. Valaistus on kuitenkin sinänsä riittävä.*

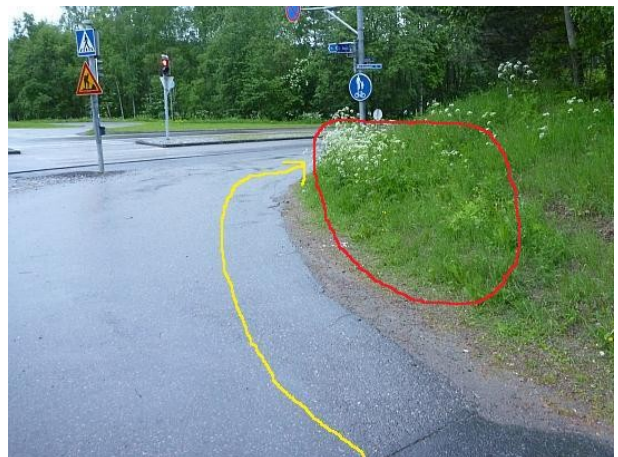
Reittikuva 71. Heti osuuden alussa maavalli ja kasvusto tuottavat näkemäongelmaa erityisesti Savelankadun suunnasta kuljettaessa.

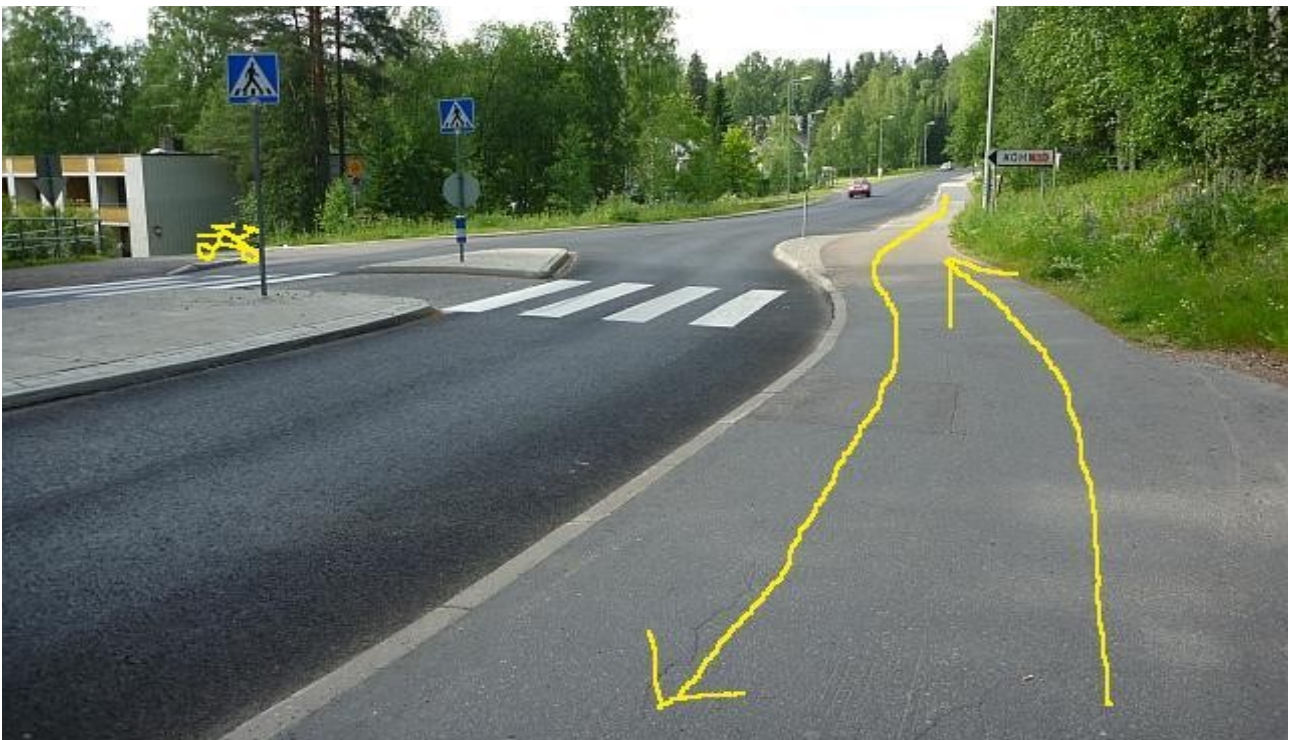
*Reittikuva 73. Uusi Köhniönkadun liittymä. Kuinka laatukäytäväreitin ja Köhniönkadun ajoradan, jonka sijaintia pyörähahmotelma osoittaa, välillä pitäisi pyöräillä? Vasemmassa laidassa näkyy lyhyt jalkakäytävän pätkä. Ajoradan tuore asfaltointi korostaa autotien ja kevytväylän laatueroa.*

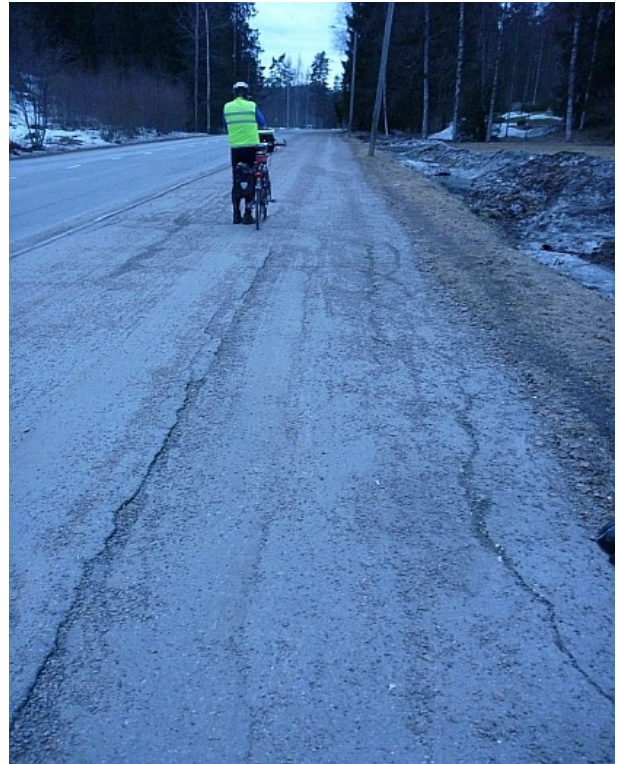
Reittikuva 75. Saihokadun jälkeen asfaltti on pahasti epätasaista ja railoista noin 200 metrin matkalta. Esa Rantakangas tutkii vaurioita.

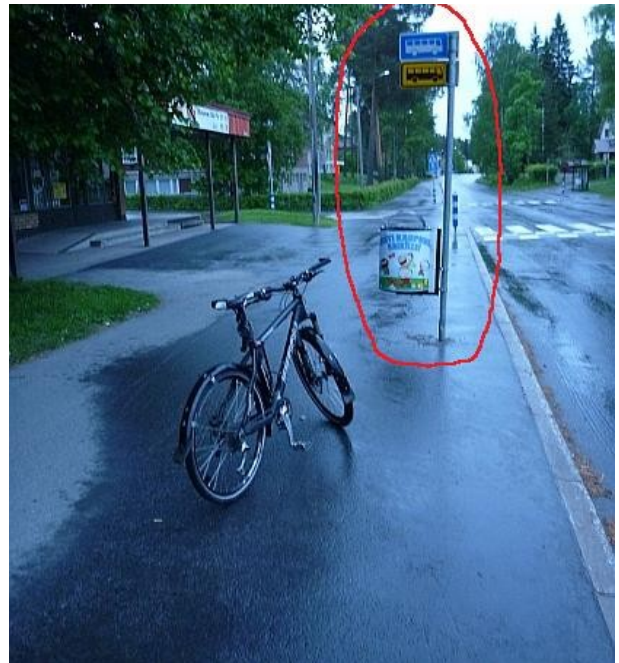
Reittikuva 76. Keihäsmiehenkadun jälkeisen bussipysäkin tolppaan kiinnitettiin kesällä 2010 roskakori – tämä pahensi tolpan esteongelmaa entisestään. Roskakori on kiinnitetty niin tiukasti, ettei sen kääntäminenkään onnistunut.

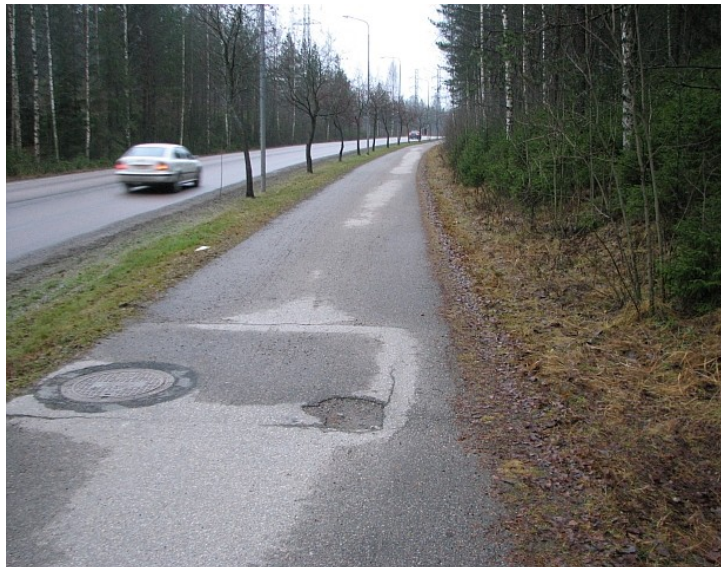
Asfaltti on osuudella melko vanhaa ja jonkin verran kulunutta mutta pääosin ehjää. Noin 100 metriä osuuden alusta reunasta puuttuu asfalttia noin parin metrin matkalta. Osuuden puolivälissä on halkaisijaltaan noin 30-senttinen reikä asfaltissa. Keltinmäentielle nousevan rampin oikeassa reunassa on paljon halkeamia.

Reittikuva 82. Osuuden puolivälissä on noin 30-senttinen reikä asfaltissa. Vieressä on myös kaivonkansi, mutta se on asetettu harvinaisen tasaisesti. Väylän metsänpuoleista reunaa voisi hieman siistiä.

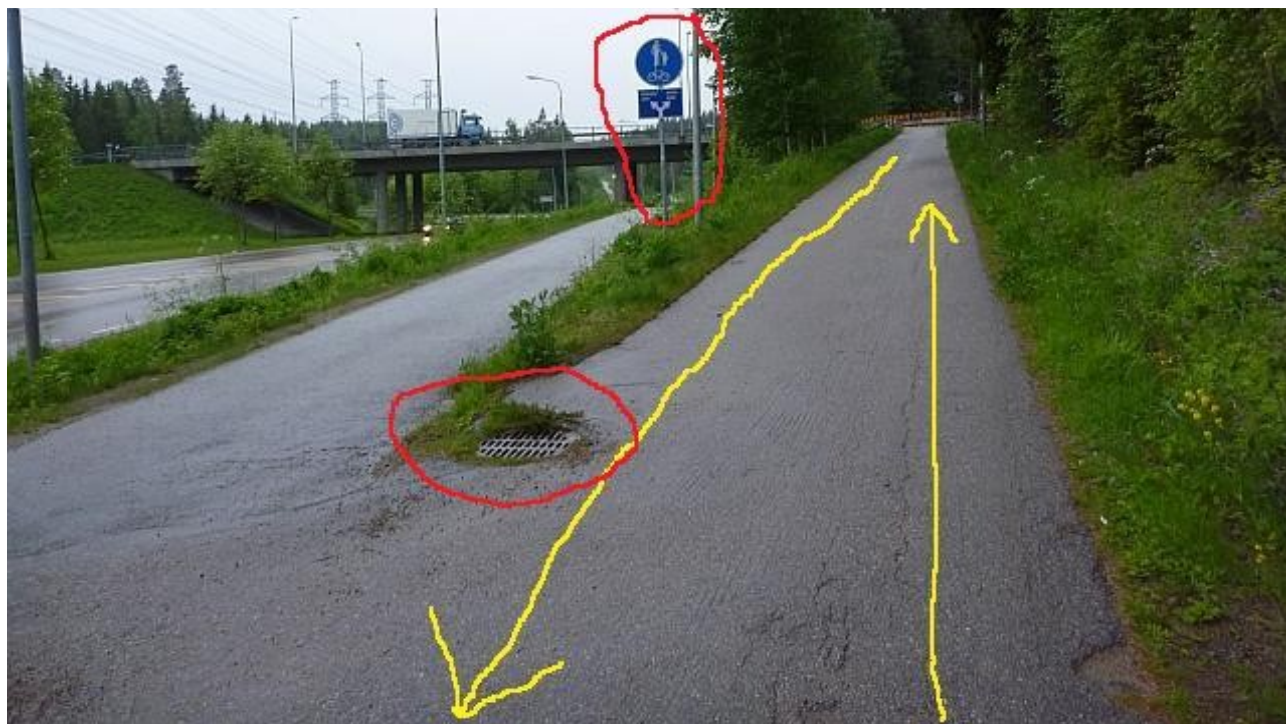
Reittikuva 85. Osuus päättyy Keltinmäentielle nousevaan luiskaan. Kuvan keskellä on montulla oleva kaivonkansi. Viitta on melko kaukana risteyksen jälkeen, joten ennen risteystä opaste ei erotu kunnolla.

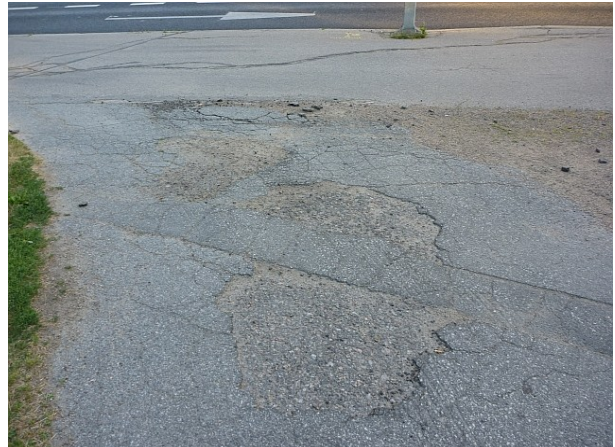
*Pinta- ja rakennevaurioita Keskussairaalantien ja Pitkädun kevytväylän risteyksessä.*
