JYVÄSKYLÄN SUUNNITELTUIEN KEVYEN LIIKENTEEN  
LAATUKÄYTVIEN REITTILINJAUKSET,  
ONGELMAKARTOITUS JA PARANNUSEHDOTUKSIA

**REITTI 2:**

**JYVÄSKYLÄN KESKUSTA –  
MUSTALAMPI**

22.07.2010 (päivitetty 14.1.2011)

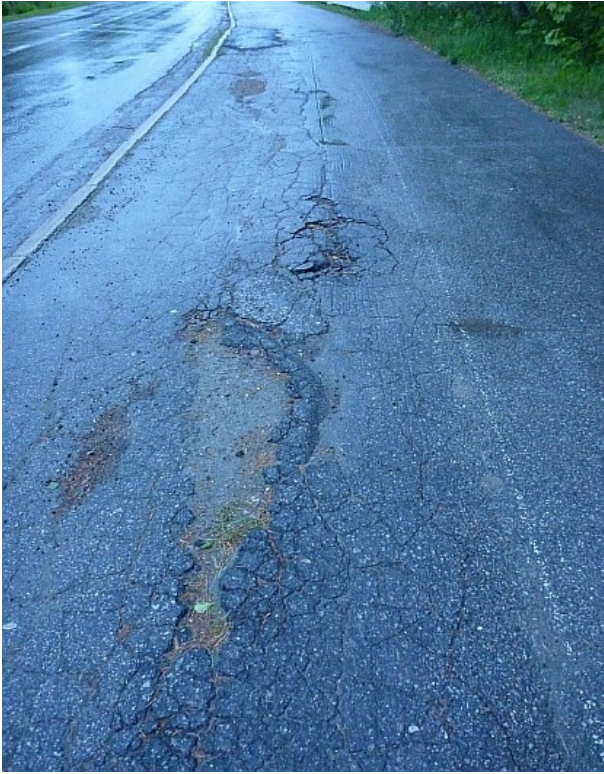
*Pinta- ja rakenneaurioita Erämiehenkadulla Varpukadun ja Saihokadun välillä.*

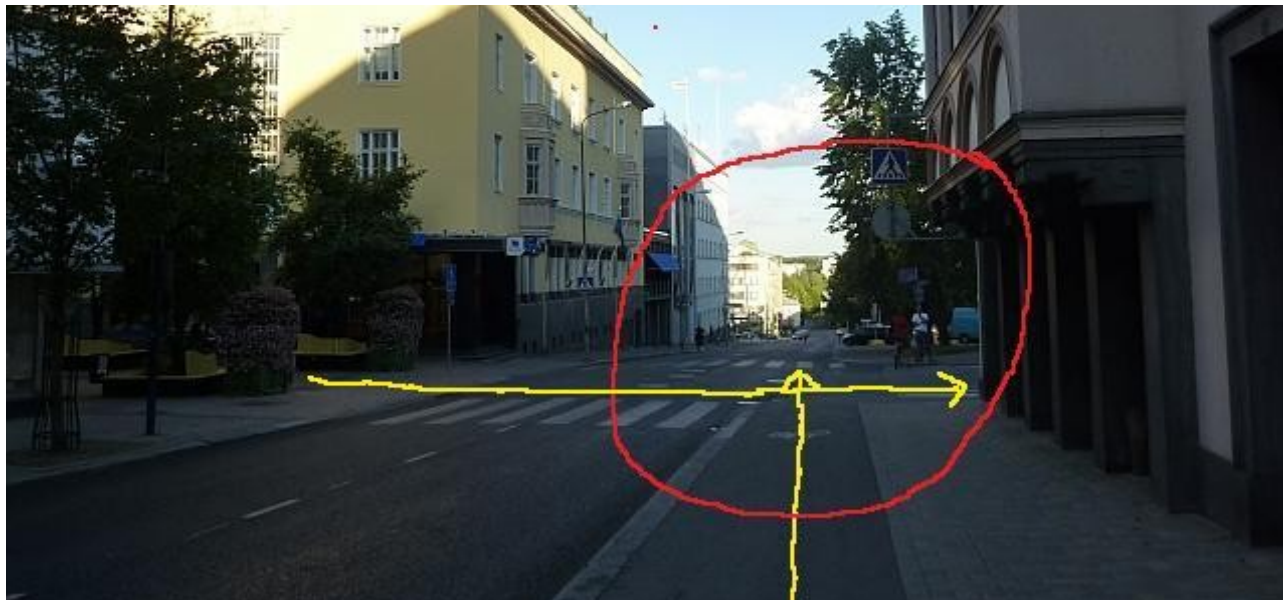
*Kuva Kilpisenkadun erotellulta väylältä Kauppakadun risteykseen. Säästöpankin kulma aiheuttaa näkemäongelmaa, kevytväylän ja ajoradan yhtymäkohta on töyssyinen, eikä ajolinja erityisesti kävelykadulle ole erityisen selkeä.*

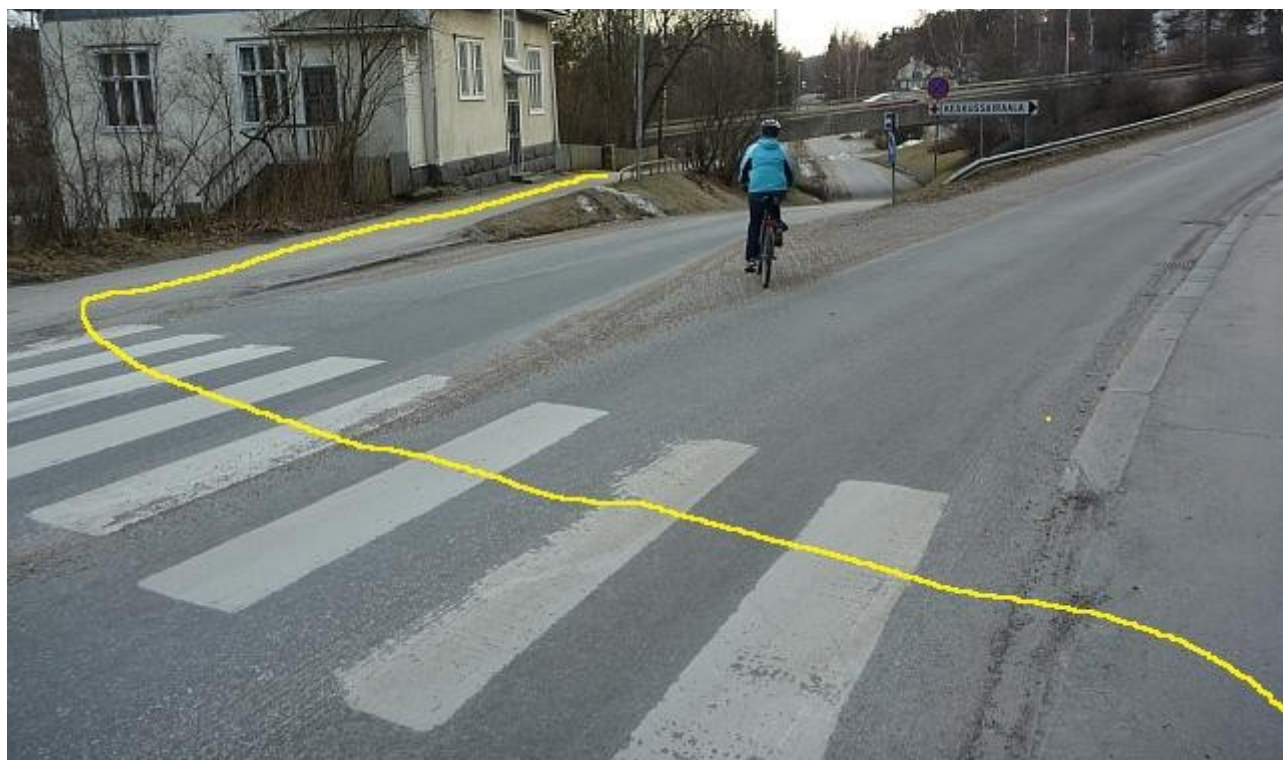
*Todellisuutta Alvar Aallon kadun liittymässä: pyöräilijä oikaisee Seminaarinkadun kevytväylältä suoraan Alvar Aallon kadun ajoradalle. Keltaisella merkitty liikennesääntöjen mukainen reitti on mutkitteleva, epätasainen ja näkemiltään heikompi.*
