**JYVÄSKYLÄN SUUNNITELTUIEN  
KEVYEN LIIKENTEEN LAATUKÄYTVIEN  
REITTILINJAUKSET, ONGELMAKARTOITUS JA  
PARANNUSEHDOTUKSIA**

**PILOTTI, REITTI 1:**

**JYVÄSKYLÄN KESKUSTA –  
PALOKKA (PALOKKAJÄRVEN  
ITÄPUOLELTA)**

28.12.2009

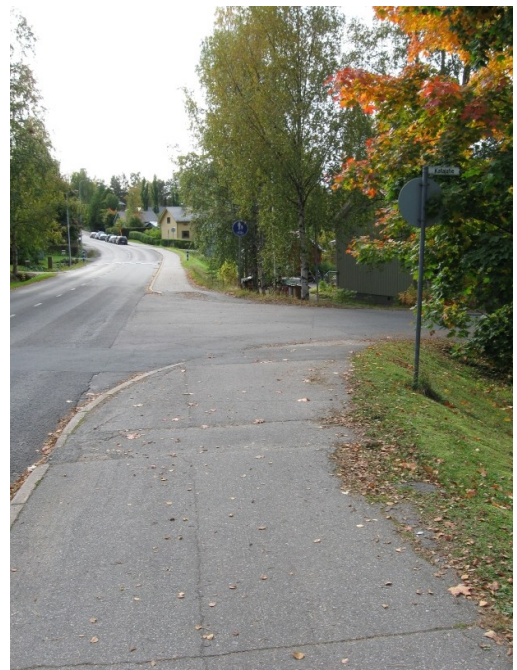
*Ukonniementie on Lohikoskientietä ja Seppäläntietä miellyttävämpi ja suorempi reitti.*

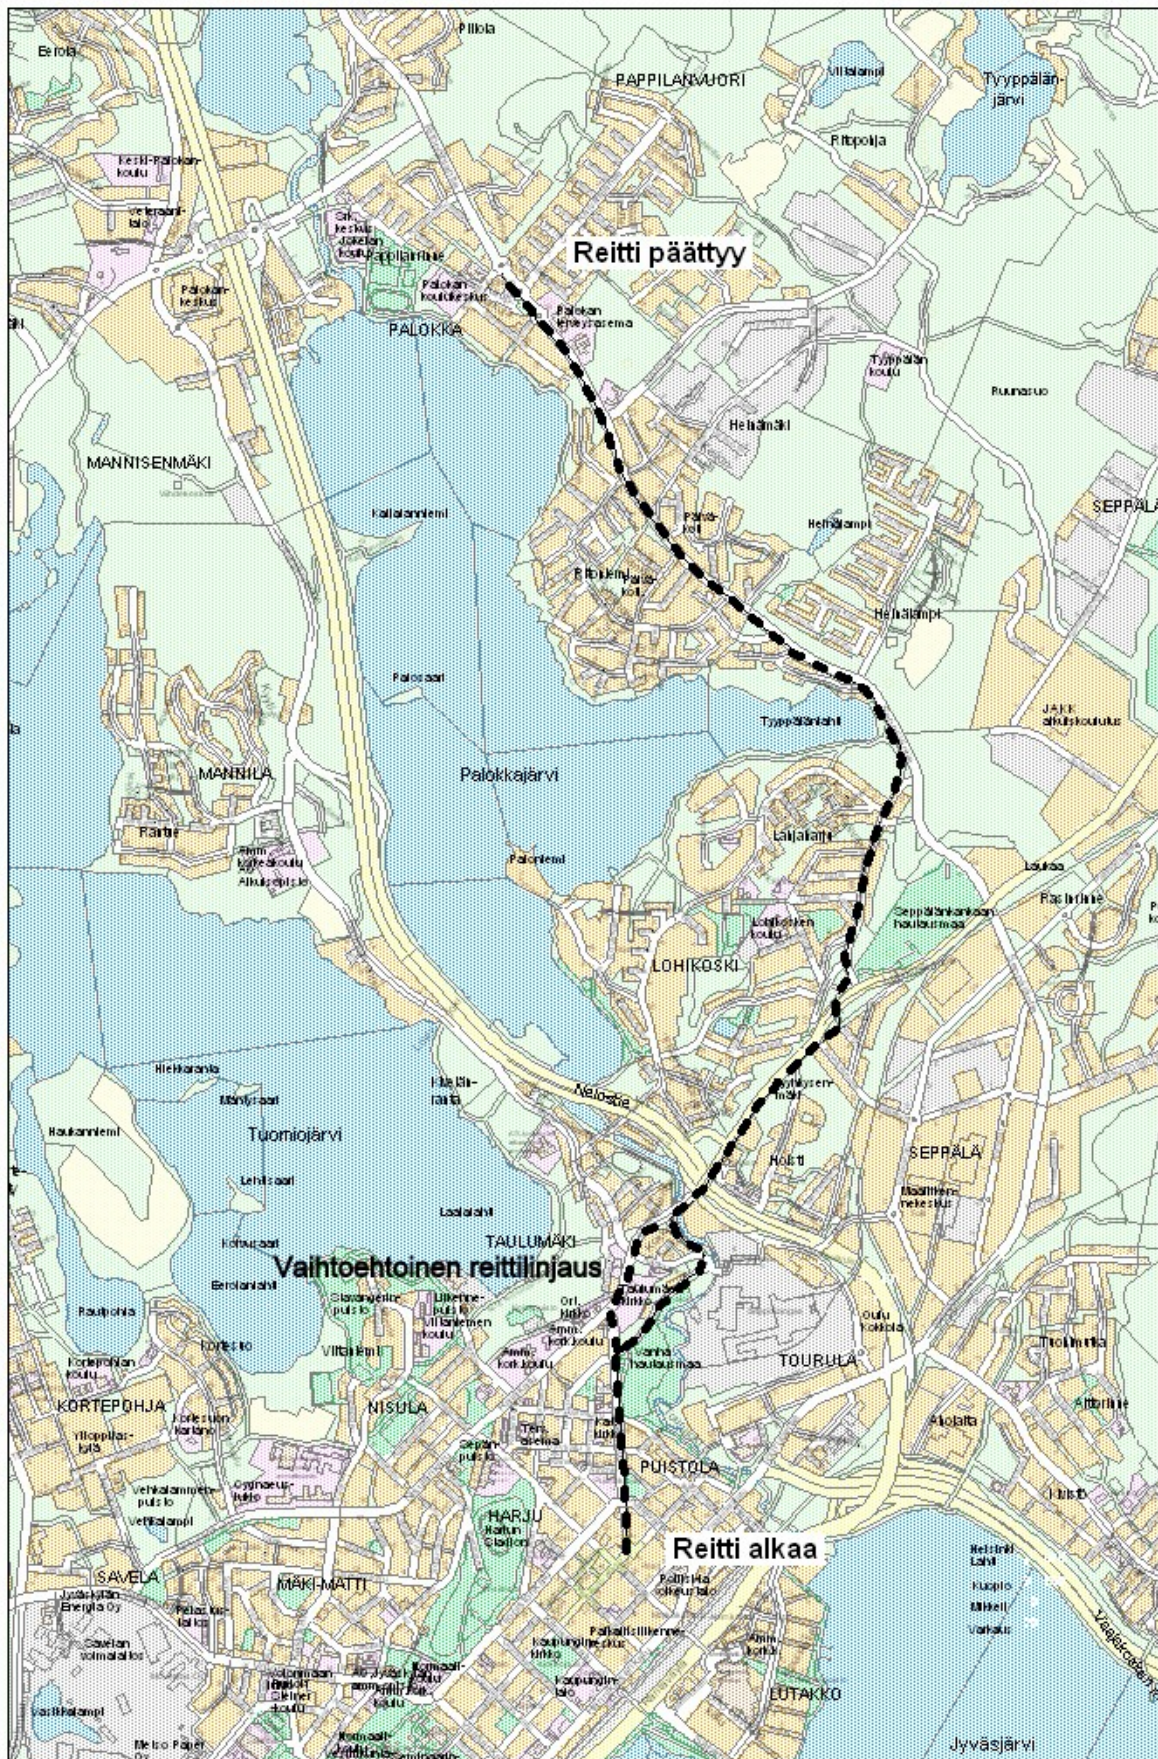
Ehdotettu laatuikäytäväreitti keskustan ja Palokan välillä. Reitti alkaa Kauppakadun päästä Aren aukiolta ja kulkee Puistokadun, Kankaankadun, Niskakujan, Lohikoskentien, Kiurunkujan, Ukoniementien, Seppäläntien sekä Ritopohjantien kautta Palokan keskusta. Kartalle on linjattu myös vaihtoehtoinen, hieman suurempi mutta selvästi mäkisempi reitti Taulumäen päältä. Kartalta näkee, miten laadukas reitti palvelisi esimerkiksi Taulumäen, Seppälän, Lohikosken, Heinälammen, Ritoniemen ja Palokan keskustan asukkaita.

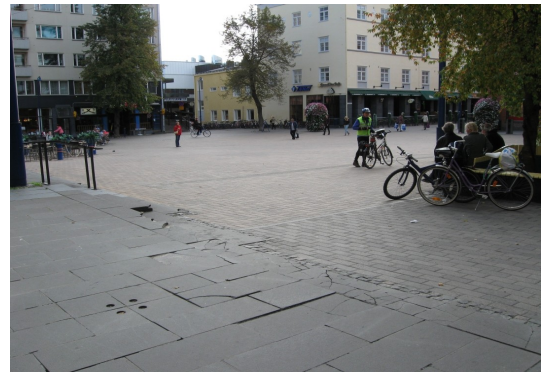
Reittikuva 1. Lähtöpiste Aren aukiolla.

Reitti aukiolta Puistokadun suuntaan on sangen sekava ja ahdas Kolmikulman kauppakeskuksen, mainostaulun ja rönsvilevän pyöräparkin vuoksi. Reitin alku ei erotu kovin selkeästi. Kolmikulman sisäänkäynnin rikkinäiset portaat ovat vaarallisesti liian lähellä pyöräväylää. Väylän kohdalla aukion laatoitus on lohkeillut pahasti.

Aren aukion ja Kalevankadun välillä pitää liikkua erittäin varovasti ja rauhallisesti, koska reitillä on paljon kävely- ja pyöräliikennettä sekä pitkittäis- että poikittaissuuntaan. Osuuden varrella on yksi Kolmikulman sisäänkäynneistä sekä useita liikkeitä. Autotien varsi on täynnä suosittuja pysäköintipaikkoja. Erityisesti Kolmikulman sisäänkäynnin kohdalla kauppakassien kanssa poistujia joutuu varomaan.

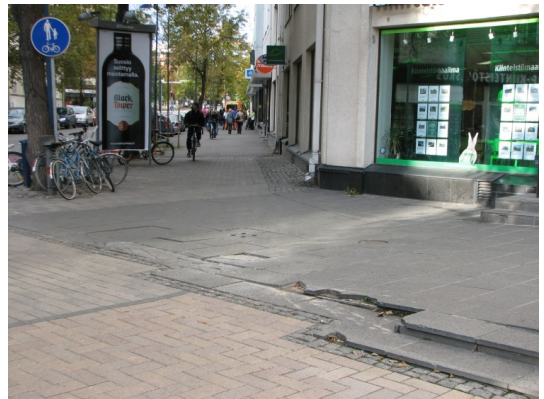
Reittikuva 2. Kuva lähtöpisteestä Kalevankadun suuntaan. Huomaa vaurioituneet rappuset ja laatat.

1. Kolmikulman rappuset on korjattava sekä siirrettävä hieman kauemmaksi tai maalattava kulmastaan erottuvalla värillä.
2. Laatoitus aukiolla on korjattava.

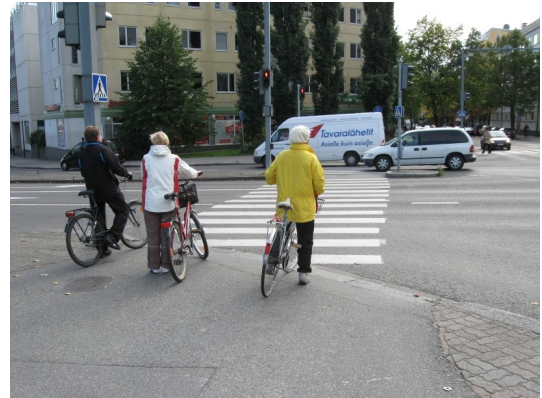
Kalevankadun ja Puistokadun risteys on muuten melko toimiva, mutta reunakiveykset ovat liian teräviä ja korkeita. Keskustasta päin tultaessa ajolinja ei ole aivan suora, vaan pyöräilijä joutuu tekemään mutkan Kalevankadun suuntaan. Yrjönkadun ja Tourukadun risteyksissä sekä Vanhan hautausmaan ensimmäisessä risteyksessä ei ole reunakiveyksiä, mutta autotie kulkee selvästi pyörätietä alempana – näin pyörätiellä on selvästi varottavat ja vauhtia hidastavat melkoisen jyrkkäreunaiset vajoamat.

Reittikuva 3. Osuuden alkupiste Puistokadun ja Kalevankadun risteyksessä. Risteyksessä on turhan jyrkät reunakiveykset. Pyörätielinjausta voisi myös siirtää metrin verran oikealle.

1. Kalevankadun ja Puistokadun risteuksen reunakiveykset on poistettava tai asennettava nollatasoon.
2. Vanhan hautausmaan edustalla sijaitseva vaarallinen railo asfaltissa on korjattava välittömästi.

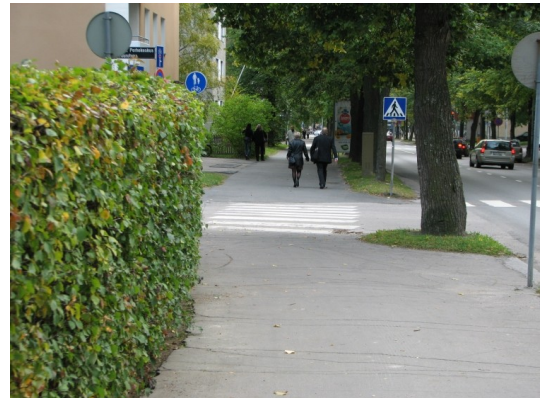
Tourukadun risteyksessä näkyvyys on heikko Taulumäeltä päin tultaessa. Näkyvyyttä rajoittaa hautausmaan paksu pensasaita aivan kevyen liikenteen väylän reunassa. Risteyksessä ei ole liikennevaloja, joten autot ajetaan usein keskelle kevyen liikenteen väylää. Taulumäeltä päin tultaessa Vanhan hautausmaan parkkipaikan Kankaankadun puoleisessa valottomassa risteyksessä näkyvyyttä rajoittaa puolestaan hautausmaan kiviaita. Molempia näkemäongelmia korostaa se, että Taulumäen suunnasta tultaessa ajetaan vauhdikasta alamäkeä. Molemmissa risteyksissä sattuuakin säännöllisesti vaaratilanteita. Risteyksissä on väistämisvelvollisuudesta kertovat liikennemerkkit.

Reittikuva 4. Pensasaita aiheuttaa Taulumäen suunnasta tultaessa näkemäesteen Puistokadun ja Tourukadun risteyksessä.

3. Tourukadun risteyksessä autotietä on korotettava. Näin pyörätiellä ajaminen helpottuu merkittävästi. Samalla risteys muuttuu turvallisemmiksi, kun autoilijat eivät voi ajaa niin huolettomasti Puistokadun kevytväylälle. Näkemäongelmakaan ei enää ole yhtä vaarallinen kuin nykyään.

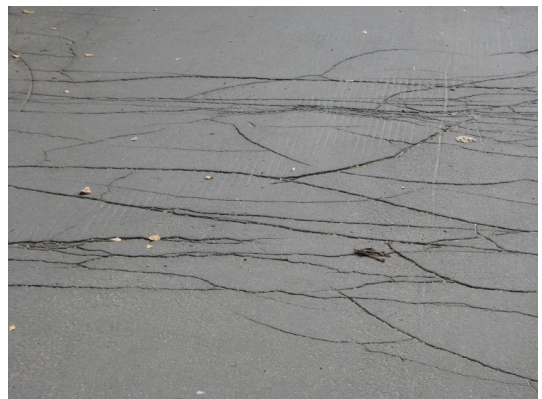
Asfaltti on Puistotorin laidalta alkaen pääosin huonossa kunnossa. Parempaa asfalttia on vain Yrjönkadun ja Tourukadun välillä jonkun matkaa. Päälysteessä on välitöntä korjausta vaativa vaarallinen railo Vanhan hautausmaan edessä.

Reittikuva 5. Asfaltin epätasaisuuksia Puistokadulla.

6. Asfaltti ja kevytväylän pintarakenne on uusittava Puistotorin laidalta alkaen.
7. Jalkakäytävän ja pyörätien erotteleminen kannattaa toteuttaa tälläkin osuudella, näin reitti jatkuu Aren aukiolta loogisesti samanlaisena. Myös yksisuuntaisten pyöräkaistojen ja värillisen asfaltin käyttämistä kannattaa harkita.

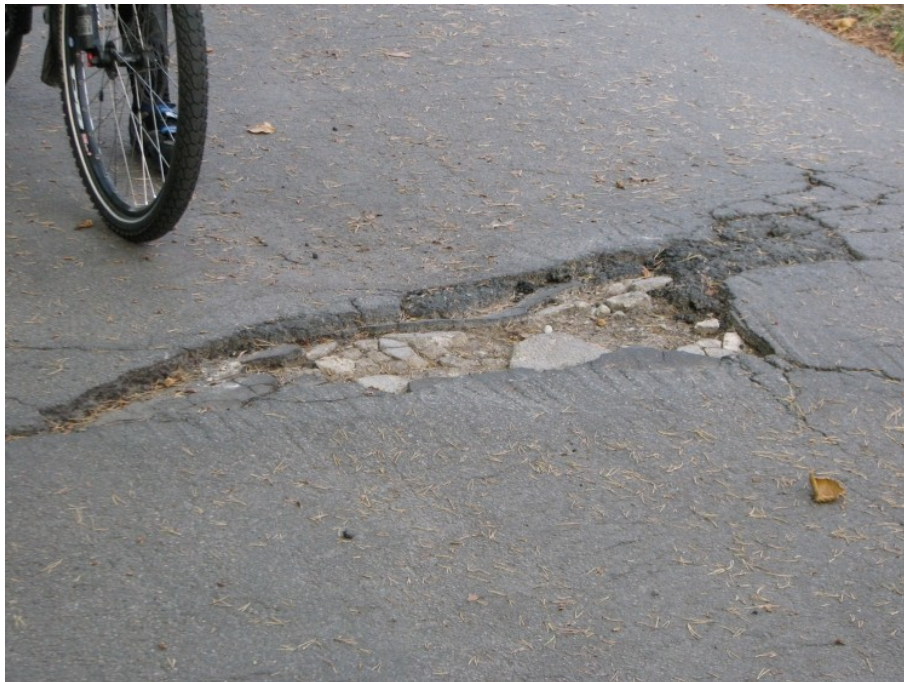
*Reittikuva 6. Vaarallinen vaurio asfaltissa Puistokadulla.*

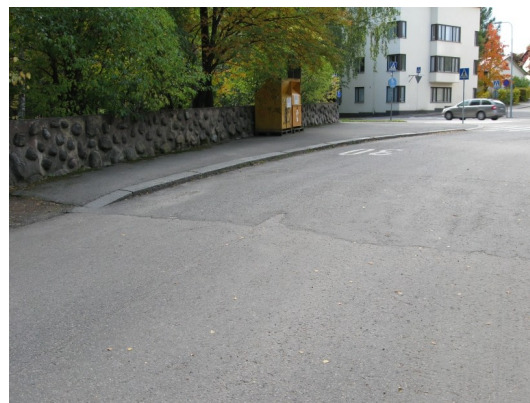
Kankaankadun ja Puistokadun risteys on kevyen liikenteen kannalta jäsentymätön. Keskustasta Kankaankadulle siirtyessään kävelijät ja pyöräilijät yleensä käyttävät Kankaankadun alun kevytväylää, vaikka kunnollista luiskaa kevytväylältä autotielle ei ole. Autot myös usein tukkivat kevyen liikenteen väylän ja autotien liittymäkohdan. Kankaankadulta tultaessa yleensä kuljetaan suojatien kautta risteuksen reunakivistä huolimatta.

*Reittikuva 7. Osuuden alkupiste: Puistokadun ja Kankaankadun risteys. Kevyen liikenteen reitit Kankaankadun suuntaan pitäisi järjestellä uudelleen.*

2. Pyöräkaista Puistokadulta voidaan linjata esimerkiksi viistosti Kankaankadulle, nykyisen kevytväylän jyrkän reunakiveyksen kohdalta. Näin risteys jäsentyy selkeämmäksi. Myös laajempia muutoksia risteyksessä kannattaa harkita.

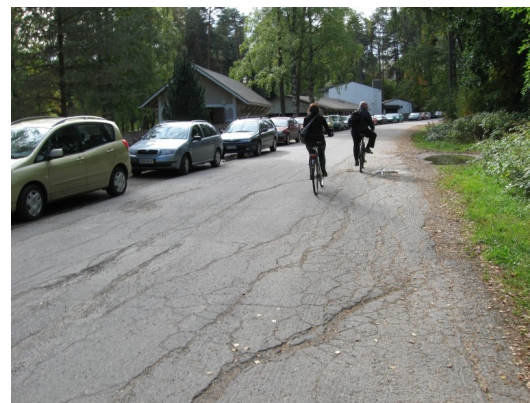
Kankaankadun asfaltti on lähes koko matkaltaan huonossa kunnossa. Kadulla on pahoja pitkittäis- ja poikittaisrailoja sekä reikiä, jotka tekevät pyöräilystä varsinkin pimeällä jopa vaarallista.

*Reittikuva 8. Kankaankadulla ei ole kevytväylää. Katu pitäisi kokonaisuudessaan päällystää uudelleen. Samalla kadulle voitaisiin toteuttaa pyöräkaistat.*

1. Kankaankadun leveälle osuudelle on toteutettava yksisuuntaiset pyöräkaistat. Näin erityisesti hautausmaan kupeelle autonsa parkkeeraavat osaavat varoa kadulla liikkuvia pyöräilijöitä.

3. Asfaltti ja pintarakenne on uusittava Puistokadun ja Niskakujan väliseltä matkalta. Näin saadaan peitettyä kadun lukuisat railot ja halkeamat. Lopun noin 50 metrin hiekkatieosuus tulee samalla asfaltoida.

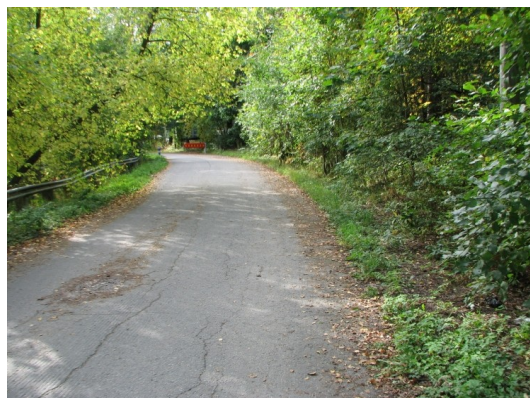
*Reittikuva 9. Kankaankadun ympäristö on miellyttävämpi kuin vaihtoehtoisella reitillä Taulumäen päältä.*

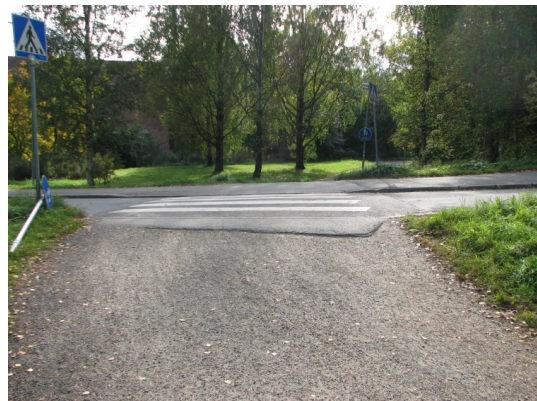
Kankaankadun ja Niskakujan risteys on epätasainen ja töyssyinen kadun reunakiveysten sekä asfaltin ja hiekkapinnoituksen yhtymäkohtien vuoksi. Palokan suunnasta tultaessa näkemä oikealle on jonkun verran rajoittunut.

*Reittikuva 10. Kankaankadun ylitse on hieman vaikea pyöräillä reunakiveysten sekä asfaltin ja hiekkapinnoituksen yhtymäkohtien vuoksi.*

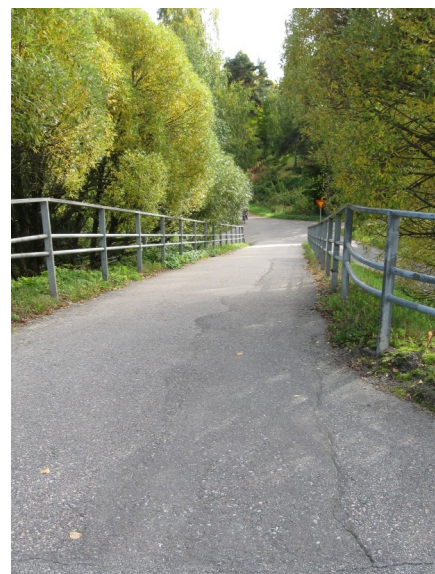
Niskakujalta reitti nousee asfaltoitua kevytväyläluiskaa Lohikoskentielle. Lohikoskentieltä päin tultaessa luiskalla on jyrkähkössä alamäessä Niskakujan ja Lahkomyllynpolun risteyksessä varoituskolmio väistämisvelvollisuuden merkiksi.

*Reittikuva 11. Kuva Lohikoskentieltä Niskakujalle. Luiskan alapäässä on hankala viiden väylän risteys.*

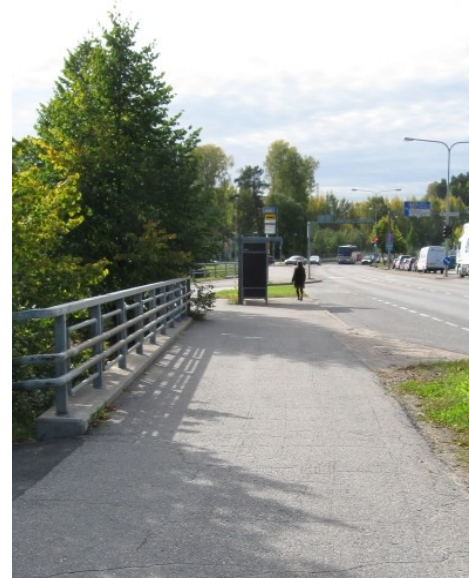
Osuuden vaarallisin kohta sijaitsee Lohikoskentien ja Holstintien risteyksen vieressä Seppälän puolella. Erityisesti Seppälän suunnasta ajettaessa Tenavapolun ylittävän sillan kaide, kaiteen vieressä rehottava puu, Lohikoskentien bussipysäkkikatos ja mutka muodostavat vaarallisen näkemäesteen. Kevytväylän jatkoa tai Kolikkotien risteystä ei näe juuri lainkaan. Ongelmaa korostaa se, että Seppälän suunnasta lasketaan kovaa vauhtia Kyyhkysenmäkeä alas.

*Reittikuva 12. Kaide, rehottava puu, bussipysäkki ja mutka aiheuttavat Lohikoskentielle vaarallisen näkemäesteen.*

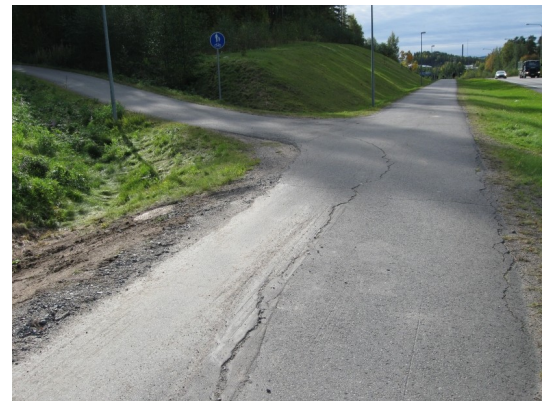
*Reittikuva 13. Lohikoskentien ja Kolikkotieltä tulevan kevytväylän risteys. Tähän kannattaisi harkita kääntymiskaistoja.*

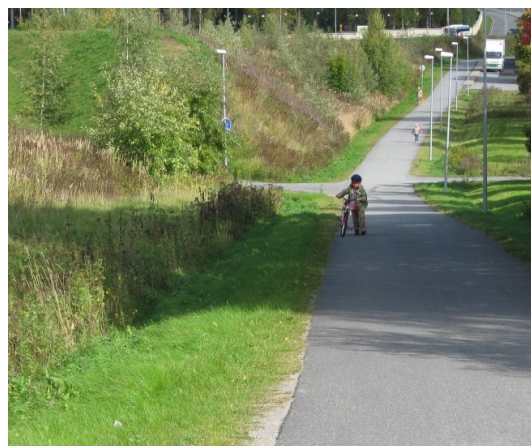
Reittikuva 14. Näkymä Kyyhkysenmäeltä Kiurunkujan suuntaan. Ehdotettu laatukäytäväreitti kääntyy mäen alla vasemmalle.

1. Kiurunkujan ja Lohikoskentien risteyksen pusikot on raivattava näkemien avartamiseksi. Seppälän puoleista maavallia kannattaa madaltaa.
2. Kiurunkujan ja Lohikoskentien liittymäkohtaa kannattaa leventää pari metriä. Näin Kiurunkujalta Kyyhkysenmäen suuntaan ja Kyyhkysenmäeltä Kiurunkujalle kääntyjille voidaan toteuttaa omat, asfalttiin merkityt kääntymiskaistansa.
3. Tunneliin kannattaa toteuttaa kaistamerkinnot.
4. Kiurunkujan ja Niittytien risteyksen puuntaimia pitää raivata parin metrin matkalta. Näin estetään näkemäongelman paheneminen lähivuosina.

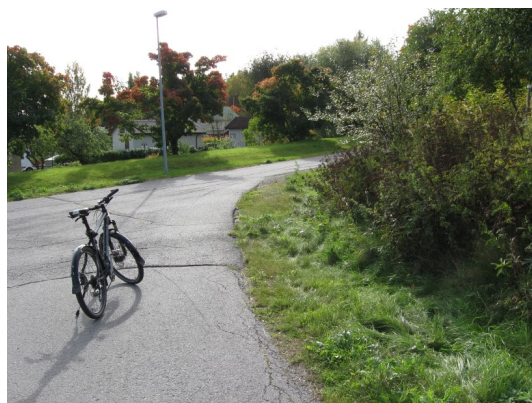
Reittikuva 15. Näkymä Kiurunkujalta Lohikoskentielle. Puskia pitäisi raivata pois oikealta puolelta näkemien parantamiseksi. Sisäkaarteeseen kannattaa toteuttaa kääntymiskaista.

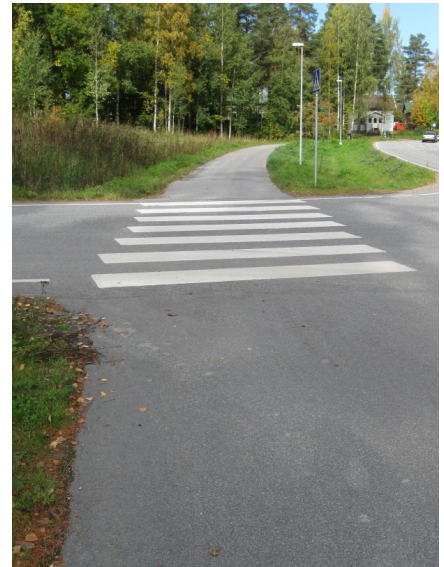
Reittikuva 17. Ukonniementien ja Niittytien mainion tasainen ja ajolinjaltaan suora risteys.

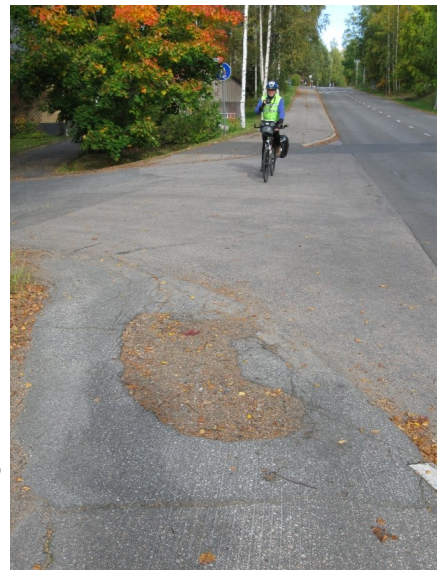
Juuri ennen Seppäläntietä väylällä on monttu ja sen jälkeen melko terävä, tarpeettoman jyrkäksi jätetty mäki. Montun kohdalla asfaltissa on muutamia pahoja vaurioita.

Reittikuva 18. Ukonniementiellä väylä on osan matkaa turhan kapea. Asfaltissa on myös muutamia pahoja vaurioita.

1. Rinnekaaren ja Katajatien välillä väylä on lähes koko matkalta levennettävä. Tämä poistane myös asuinkatuja risteysten näkemäongelmia. Raitatien risteuksen luona kevyväylän levittämisessä voitaneen hyödyntää käyttämätöntä bussipysäkkiä.
2. Rinnekaaren ja Seppäläntien välillä väylä on lähes koko matkalta asfaltoitava uudelleen. Kunnollista asfalttia on tällä hetkellä vain Männikkö- ja Raitateiden välillä sekä Tyypäläntien risteuksen luona.
3. Tyypäläntien risteys on linjattava uudelleen siten, että kevyväylä kulkee nykyistä suorempaa reittiä Ukonniementien suuntaisesti.
4. Seuraavan remontin yhteydessä Seppäläntietä ennen sijaitseva monttu kannattaa hieman tasoittaa ja viimeistä mäkeä loiventaa.

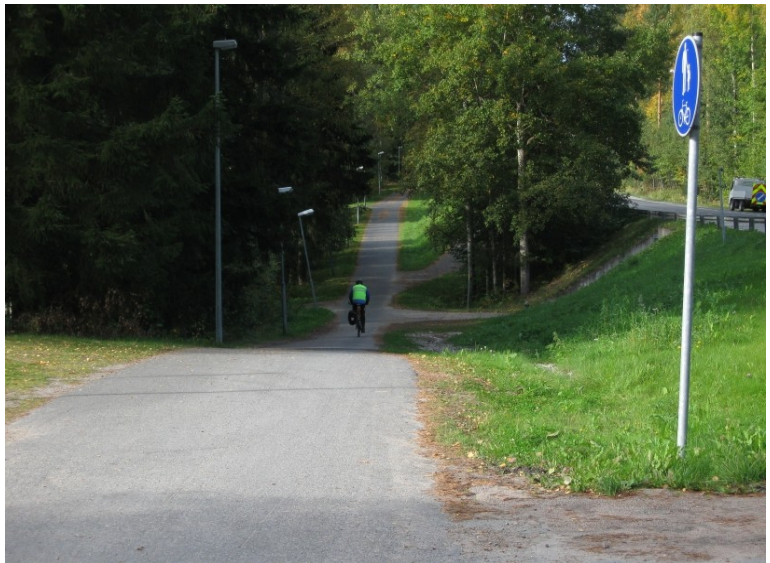
Osuuden pahin ongelma on heti edellä mainitun alamäen jälkeen. Väylältä kääntyy 90 astetta oikealle reitti Heinälammentielle. Viiden metrin päässä Seppäläntien kevytväylältä alkaa alikulku, johon näkyvyys molemmista suunnista Seppäläntieltä on melko olematon. Palokan suunnasta katsottuna viereiset puut vielä peittävät tunnelin lähes kokonaan näkyvistä. Ongelmaa korostaa edelleen se, että vastapäätä tunnelin suuaukkoa lähtee kevytväylä Rantakukantielle – näin risteyksessä voidaan aina kääntyä kolmeen eri suuntaan. Vakavin ongelma on Seppälän suunnasta tullessa, sillä tunnelin suuaukon kohdalla on vapaallakin laskien vauhtia noin 40 km/h. Tunneli- ja risteykskohdan ainut hyvä puoli on Heinälammen- ja Rantakukantien suunnista tuleville laitettut varoituskolmiot.

*Reittikuva 19. Yksi Seppäläntien vaarallisista tunneleista on kuvan mäen alla oikealla. Tunnelin kohdalla on runsaasti vauhtia ja näkemä on vähäinen.*

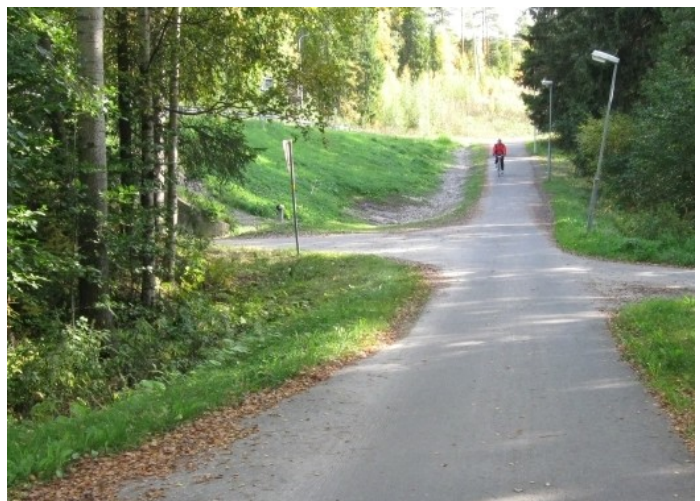
*Reittikuva 20. Tunneliristeys Palokan suunnasta. Puut peittävät tunnelin suuaukon lähes täysin. Oikealla väylä Rantakukantielle.*

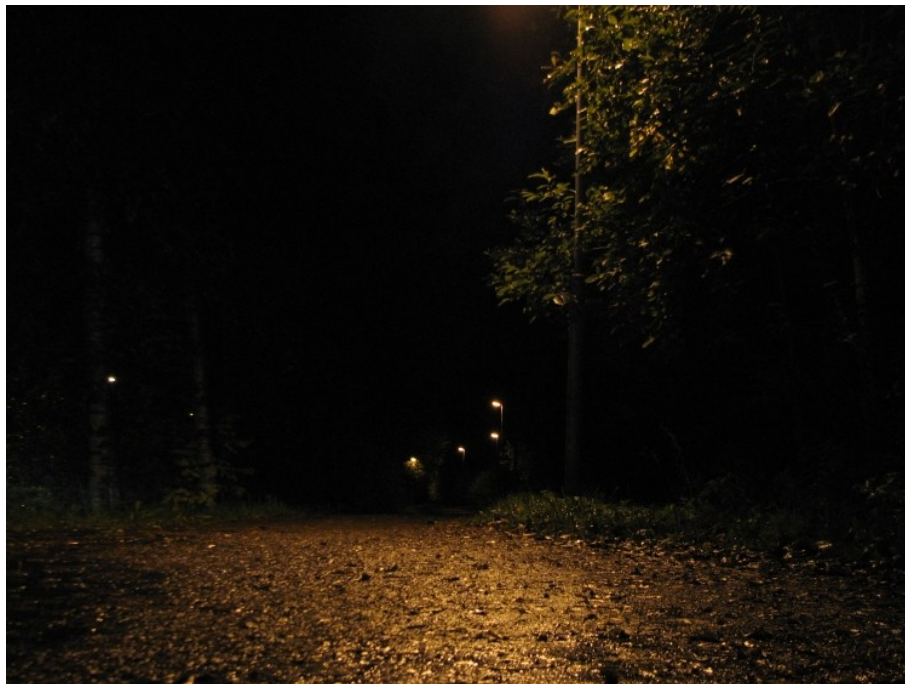
*Reittikuva 22. Seppäläntien kevytväylää pimeällä. Syysiltaisin valoa ei ole  
liikaa.*

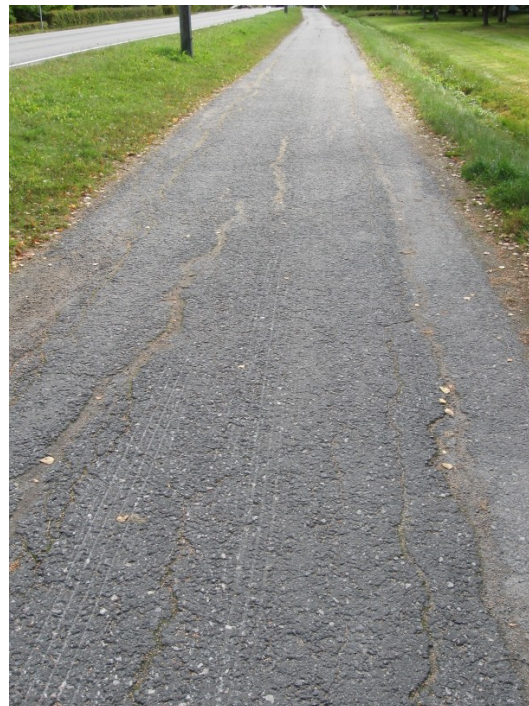
Asfaltin laatu on Pelkosentien ja Koivutien välillä suurimmaksi osaksi huono. Asfaltti on harvinaisen karkeaa, ja railoja, monttuja ja halkeamia on monin paikoin. Muutamia lyhyitä pätkiä on asfaltoitu uudelleen, mutta tämä lähinnä korostaa väylän pintaongelmia. Ongelmakohdat on eroteltu karttakuvassa.

Reittikuva 23. Karkeaa ja railoontunutta asfalttia Ritopohjantiellä.

1. Heinäojantien ja Tienpään liittymät on linjattava uudelleen.
2. Osuus Pelkosentieltä Koivutielle on asfaltoitava kokonaan uudelleen.
3. Saharisentien kärjen kohdalla sijaitsevaa kaidetta on lyhennettävä.
4. Koivutien ja Ritopohjantien tunnelin näkemiä on välittömästi parannettava raivaamalla pensaita tunnelin suuaukolta. Veden valumista tunnelista on parannettava. Tunneliin kannattaa maalata kaistamerkinnot.
5. Tienpään ja Norolantien välillä valaistusta on parannettava.

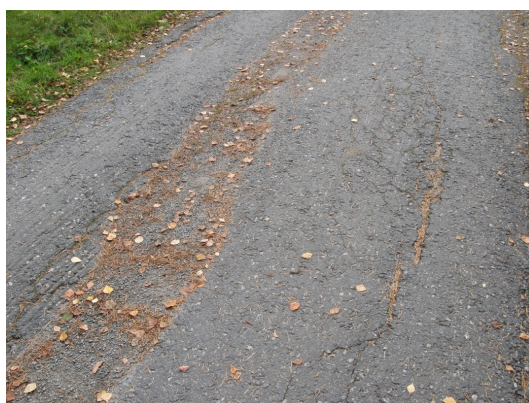
Reittikuva 24. Ritopohjantien railoja.

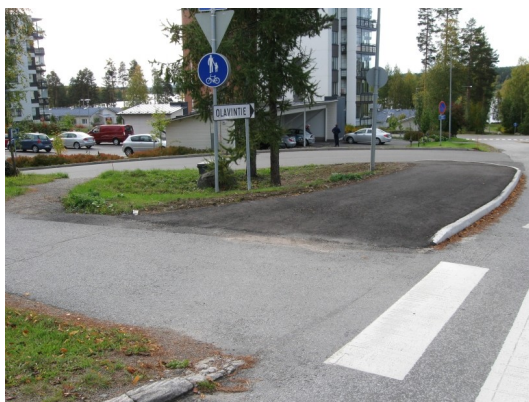
Olavintien risteyksessä lienee Palokan turhin kevytväylänpätkä – koska upouutta väylää ei voi eikä kannata käyttää. Viereisten kerrostalojen pihasta tultaessa Ritopohjantielle pääsee suoremman reitin kautta, ja Olavintietä pyöräillessä pyörätienpätkä on saavuttamattomissa järjettömän korkean reunakiveyksen vuoksi. Ritopohjantien toisella puolella terveysasemalle johtava suojatie sen sijaan on selkeä ja toimiva.

Reittikuva 25. Olavintien huonosti toteutettu pyörätie.

| SIJAINTI | ONGELMA | TOIMENPIDE-EHDOTUS |
|---|---|---|
| Olavintien alku. | Uutta kevytväylän patkua ei voi käyttää. Olavintieltä tultaessa väylällä on jyrkkä reunakiveys ja kerrostalon pihasta tultaessa väylän voi ohittaa suorempaa reittiä pitkin. | Pyörätielle on tehtävä loiva luiska Olavintietä pitkin ajavia varten. |

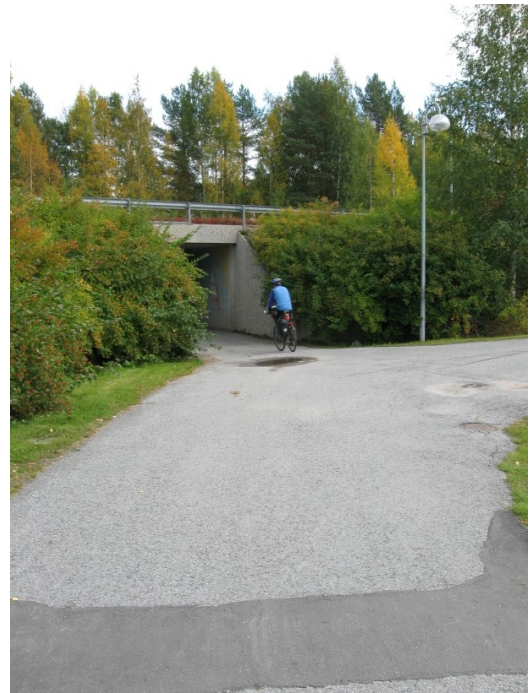
Osuus päättyy Ritopohjantien ja Koivutien risteyksessä sijaitsevan Ritopohjantien alikulun luokse. Tämä Palokan koululaisten runsaasti käyttämä tunneli on näkemiltään harvinaisen vaarallinen. Tunnelin suuaukot ovat molemmilta puoliltaan lähes ummessa rehottavien jättipensaiden vuoksi. Erityisesti Ritopohjantien toiselta puolelta saavuttaessa tunneliin pyöräileminen tai käveleminen on turvallisuusriski, koska tunneli on valitettavan tyypilliseen tapaan sijoitettu poikittain kevytväylän viereen. 90 asteen terävä mutka ja rehottavat pensaat estävät täysin tunneliin näkemisen. Talvisin tunneli on vielä vaarallisempi, koska vesi jää seisomaan ja jäätymään tunnelin pohjalle. Toinen raportin kirjoittajista on useasti ollut lähellä kolaria tässä tunnelissa olemattomista vauhdeista huolimatta.

*Reittikuva 26. Vaarallinen tunneli Ritopohjantien alitse. Puskat peittävät näkyvyyttä pahasti. Monet Palokan lapset käyttävät tunnelia koulumatkallaan.*

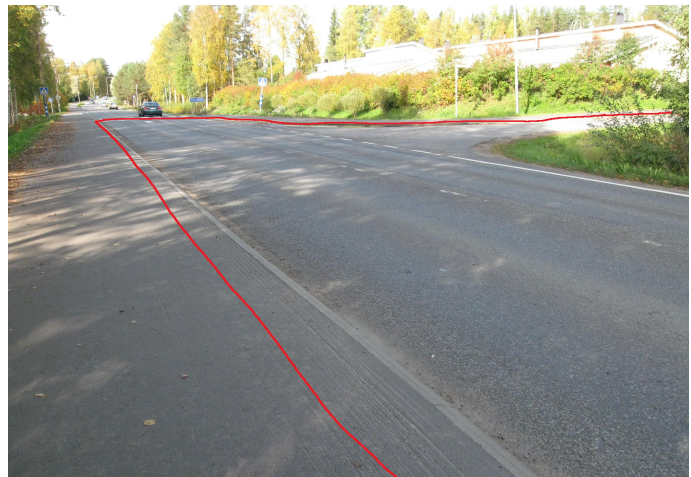
Osuus alkaa Seppäläntien ja Ritopohjantien liitoskohdasta Heinäojantien kohdalla. Heinäojantielle on linjattu ensimmäinen kahdesta oudosta uudesta kevytliikenteen liittymästä. Keskustan suunnasta tultaessa olisi käveltävä tai pyöräiltävä kymmeniä metrejä Heinäojantien ohitse, ja sitten kuljettava suojatietä autotien ylitse. Vastaavasti tien toisella puolella kevytväylää olisi palattava kymmeniä metrejä takaisin Heinäojantien alkuun. Havaintojemme ja terveen järjenkin mukaan juuri kukaan ei noudata moista reittilinjausta, vaan oikaisee autotien ylitse suoraan Heinäojantien kohdalla. Suojatie olisi aivan hyvin voitu linjata suoraan Heinäojantien kärjen kohdalle.

*Outo liittymä Heinäojantielle. Kävelijän tai pyöräilijän reitti on merkitty punaisella.*

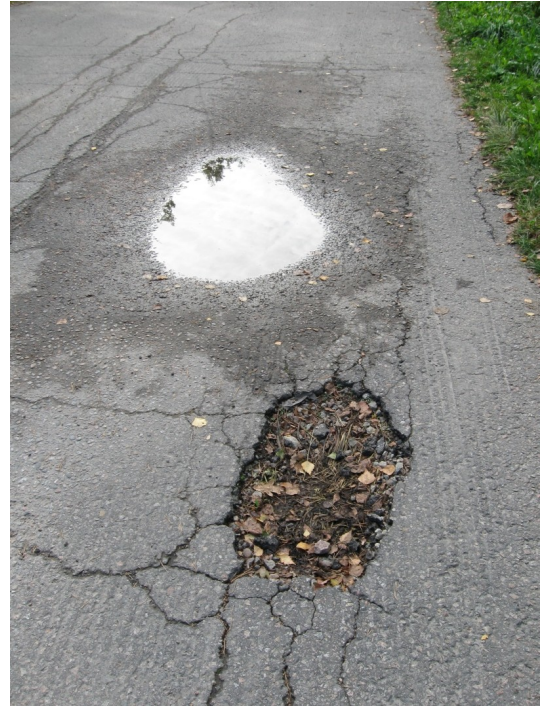
*Railo Kankaankadulla.*
