JYVÄSKYLÄN SUUNNITELTUIEN KEVYEN LIIKENTEEN  
LAATUKÄYTVIEN REITTILINJAUKSET,  
ONGELMAKARTOITUS JA PARANNUSEHDOTUKSIA

**REITTI 2:**

**JYVÄSKYLÄN KESKUSTA –  
MUSTALAMPI**

22.07.2010 (päivitetty 14.1.2011)

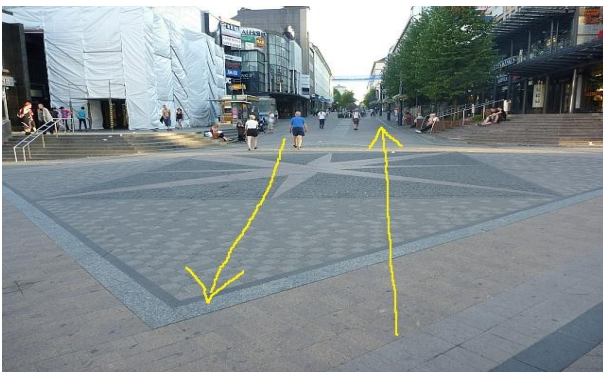
Reittikuva 1. Laatukäytäväreitin lähtöpiste eli kävelykadun Kompassin alue rauhalliseen ilt-aikaan. Suositeltavat pyöräilylinjat reitillä näkyvät keltaisella. Kenttätarkasteluiden aikana laatukäytäväreitiltä otettiin yhteensä noin 850 kuvaa.

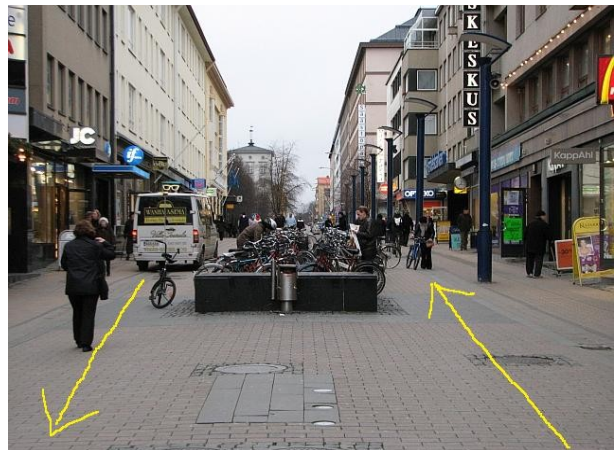
Reittikuva 2. Kuva Forum ja Jyväskeskuksen väliseltä alueelta. Pyöräparkki, valaisintolpat ja auto hankaloittavat liikkumista. Suositeltavat pyöräilylinjat on merkitty keltaisella – nämä voitaisiin myös maalata katuun.

| SIJAINTI | ONGELMA | PARANNUSEHDOTUS | KUNNOSTUSVASTUU |
|---|---|---|---|
| Forum ja Jyväskeskuksen väli, 50 m. | Ahtaus erityisesti pyöräparkin ja korokkeen kohdalla. | Ahtaudelle ei sinänsä ole tehtävissä juuri mitään, mutta seuraavassa kohdassa mainitut yksisuuntaiset pyöräkaistat selkeyttäisivät ja tehostaisivat liikennettä. | - |

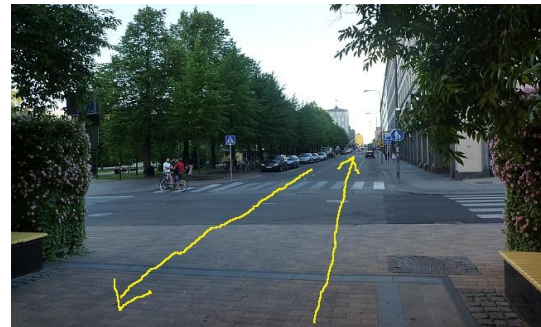
*Reittikuva 4. Osuuden alkupisteessä Kilpisenkadun risteyksessä Kauppakatu muuttuu autokatupainotteiseksi. Suositeltavat pyöräilylinjat laatuikäväreitillä on merkitty keltaisella.*

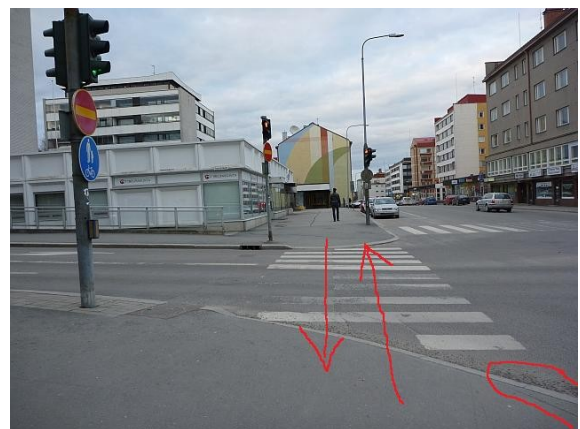
Vähän pidemmällä Seminaarinkadun kevytväylä suorastaan johdattaa pyöräilemään Vaasankadun ja Cygnaeuksenkadun välisellä Harjun puoleisella jalkakäytävällä (seurakunnan, autokoulun ja leffavuokraamon edustalla) – kun väylä risteys toisella puolella näyttää selvästi ajettavalta, niin ihmiset myös sille pyöräilevät. Pyöräilyn kiellettyys ei monessa paikassa ole mitenkään ilmeistä ja havaittavaa. Tämä johtuu mm. siitä, ettei meillä ole liikennemerkkiä, joka kertoisi pyörätien tai pyöräilyn sallivan kevytväylän päättymisestä. Jalkakäytävällä pyöräileminen kertoo usein enemmän rakenteellisista ongelmista kuin ihmisten vääristä valinnoista.

*Reittikuva 5. Kuva Seminaarinkadun kevytväylältä Kauppakadun suuntaan. Jalkakäytävä näyttää selvästi pyöräiltävältä, joten moni myös pyöräilee sillä. Oikeassa reunassa Vaasankadulla on pyöräilemistä haittaava reunakiveys.*

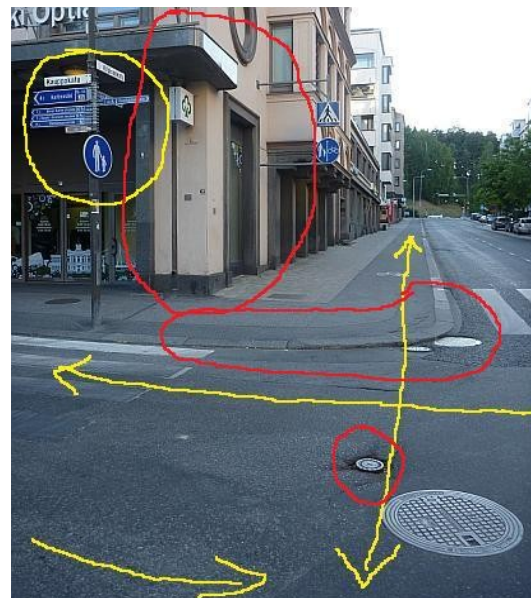
Samaan Kilpisenkadun risteyskseen pulmavyyyhtiin liittyy vielä se, että Kilpisenkadun eroteltua pyörätietä Harjun suunnasta on lähes mahdoton ajaa tähän risteykseen. Näkemä Säästöpankin kulman kohdalla on olematon, pyörätien ja ajoradan yhtymäkohdassa suoralla pyöräilylinjalla on epämääräinen sekoitus terävää reunakiveystä, kaivon- ja viemärinkansia sekä muita epätasaisuuksia, ja sekä auto- että jalankulkuliikennettä tulee kulman takaa Kauppakadulta Kilpisenkadulle runsaasti. Esimerkiksi toinen tämän raportin kirjoittajista pyöräilee päivittäin Kilpisenkatua jopa useita kertoja ja käyttää pääsääntöisesti Harjun suunnasta alaspäin ajamiseen Kilpisenkadun ajorataa – tämä on tasaisempi reitti ja tuo Kauppakadun risteyksessä näkemän parantuessa merkittävästi lisää reagointiaikaa sekä itselle että jalankulkijoille ja autoilijoille. Pyörätie ei muutenkaan jatku risteyskseen jälkeen, joten viimeistään risteyksessä joka tapauksessa joutuu siirtymään ajoradalle – turvallisimmin siirtyminen tapahtuu siis jo selvästi ennen risteystä.

*Reittikuva 7. Kauppakadun ja Kilpisenkadun risteys, kuva Harjun suuntaan. Pyöräilylinjoja on merkitty keltaisilla viivoilla ja risteyskseen ongelmakohtia punaisilla ympyröillä. Nippu opasteita on ympyröity keltaisella.*

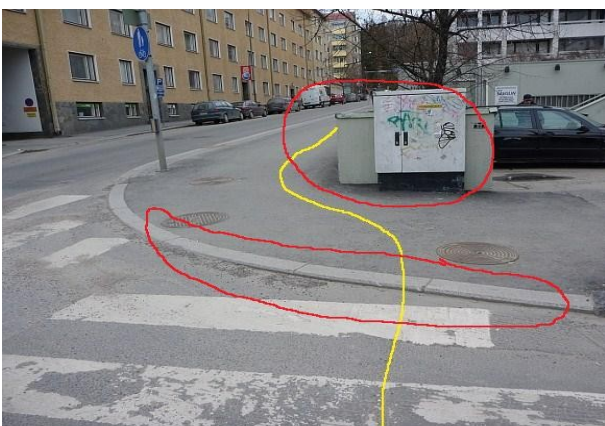
Cygnaeuksenkadun kevytväylällä on molemmin puolin Kauppakadua turhan terävät faasireunakivet. Kiveysten kohdalla pitää keventää ja kiinnittää katse loivimman ajolinjan etsintään, joten kiveykset vähentävät liikenneturvallisuutta. Reitti ei myöskään ole ajolinjaltaan kumpaankaan suuntaan aivan suora.

Reittikuva 9. Cygnaeuksenkadun ja Kauppakadun risteys. Kulmauksessa erottuu useita pyöräilyolosuhteiden haasteita: terävä reunatuki, näkemäeste ja mutkitteleva ajolinja.

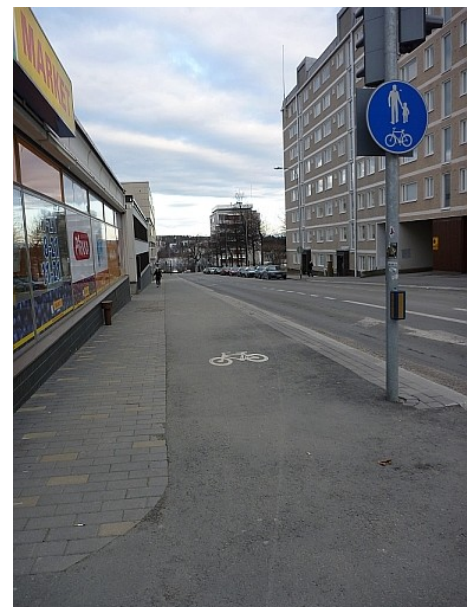
Ei ole täysin selvää, onko Cygnaeuksenkadun kevytväylä Kauppakadulta kirjaston suuntaan eroteltu vai ei: liikennemerkkin perusteella väylä on yhdistetty mutta katumerkintöjen perusteella väylä näyttää erotellulta. Väylän kannattaisi joka tapauksessa olla eroteltu.

Reittikuva 10. Cygnaeuksenkadun kevytväylä näyttää erotellulta, ja katumerkintäkin tukee tätä, mutta liikennemerkkin mukaan väylä on yhdistetty.

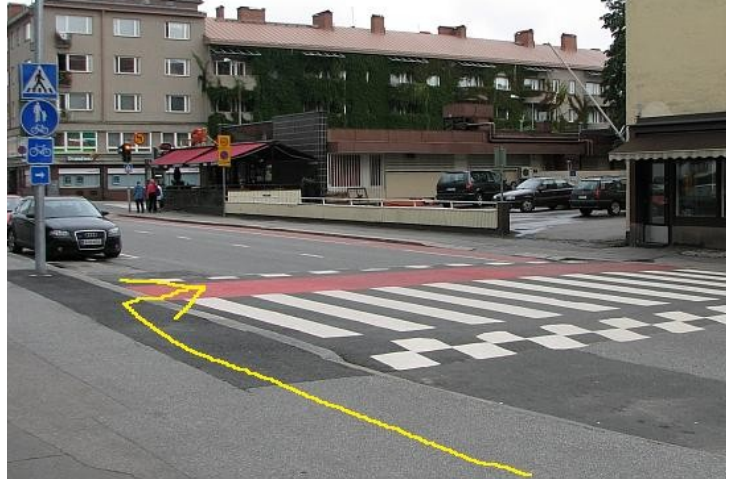
Seminaarinkadun suunnasta tultaessa käytännöt Vaasankadun risteyksessä ovat vielä kirjavampia. Noin puolet Kauppakadulle jatkavista siirtyy ennen risteystä Seminaarinkadun ajoradalle – Jyväskylän ainoan pyöräkaistan ohjaamina – ja noin puolet ylittää Vaasankadun suojatietä Kauppakadun Harjun puoleiselle jalkakäytävälle, koska kyseinen väylä aiemmin todetun mukaisesti näyttää selvästi pyöräiltävältä. Pyöräkaistalle ei myöskään ole kunnan opasteita. Osa ylittää Vaasankadun vielä Jyväskylän puoleista jalkakäytäväsuojatietä pitkin.

Reittikuva 11. Jyväskylän ainut pyöräkaista. Opasteita pyöräkaistalle voisi kehittää.

Sohwin edustan ajoradalla on kaupungin ainut pyöräkaistanpätkä. Pyöräkaista toimii muuten kohtuullisesti, mutta opasteet kaistalle voisivat Seminaarinkadun kevytväylällä olla selkeämmät. Risteykseen kannattaisi myös toteuttaa pyörätasku – ks. tarkemmin edeltävä luku.

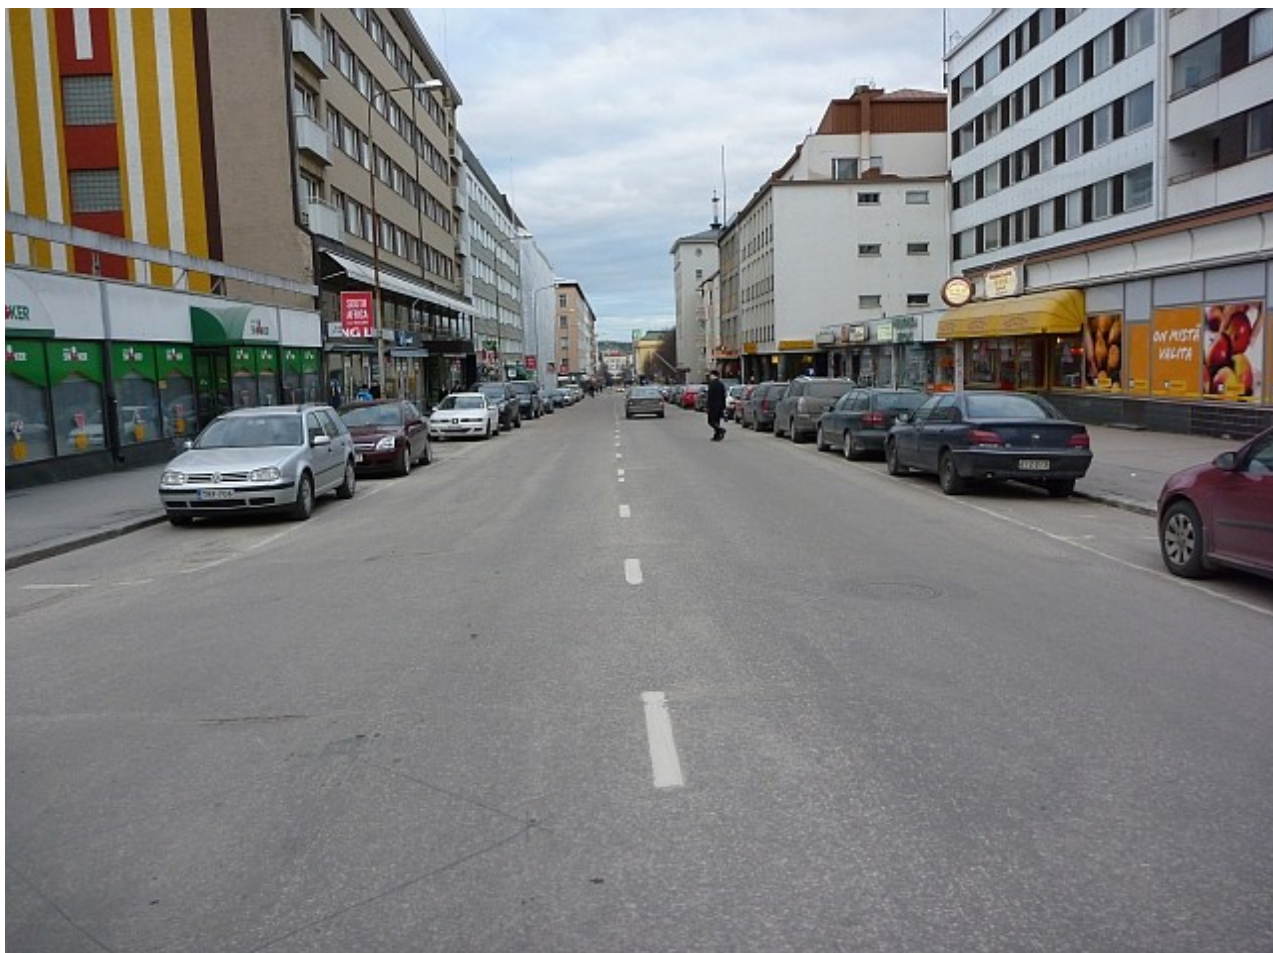
*Reittikuva 13. Kauppakatu on suora ja tasainen sekä risteyskiä lukuun ottamatta erittäin selkeä ajettava, joten se on keskusta-alueen paras pyöräreitti. Vähintään pyöräkaistat ja -taskut olisivat vielä tarpeen pyöräilyn selkiyttämiseksi. Cygnaeuksenkadun ja Vaasankadun välinen ympäristö ei myöskään ole kaikkein viihtyisin.*

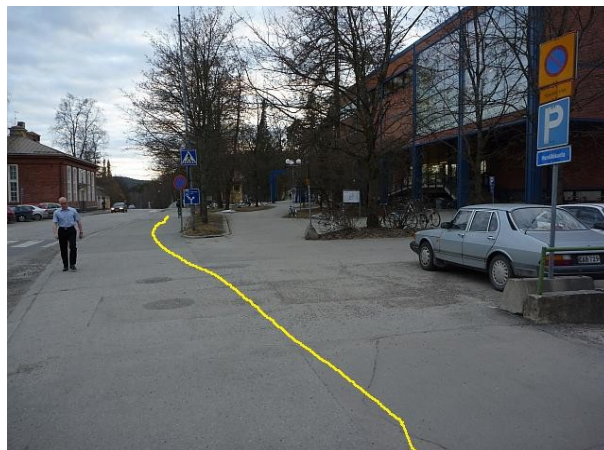
Yliopiston kirjaston edustan aukio on liikenteellisestikin jäsentymätön ja sekava vilkkaan jalankulku- ja pyöräliikenteen, useiden kevytväyläristeysten sekä Ruthin kiinteistön ja autoparkkipaikan liittymien vuoksi. Varsinkin luentojen päättymisaikaan aukion luona risteilee usein autoja, jalankulkijoita ja pyöräilijöitä melko lailla sokin. Vaaratilanteita syntyy erityisesti silloin, kun autot puskevat kadulta tai parkkipaikalta jalankulkijoiden ja pyöräilijöiden sekaan kevytväylälle. Alueella on suunniteltu remonttia, mutta sen sisällöstä tai toteutumisesta ei ole tässä vaiheessa varmaa tietoa.

Reittikuva 15. Yliopiston kirjaston edusta on liikenteellisesti melko jäsentymätön.

| SIJAINTI | ONGELMA | PARANNUSEHDOTUS | KUNNOSTUSVASTUU |
|---|---|---|---|
| Yliopiston<br>kirjaston<br>edusta. | Asfaltissa pieniä<br>halkeamia ja<br>paikkauksia sekä<br>keväisin nousevia<br>routatöyssyjä. | Asfaltoidaan uudelleen seuraavan remontin<br>yhteydessä. | Kaupunki, ylläpito, ja<br>Suomen<br>Yliopistokiinteistöt. |

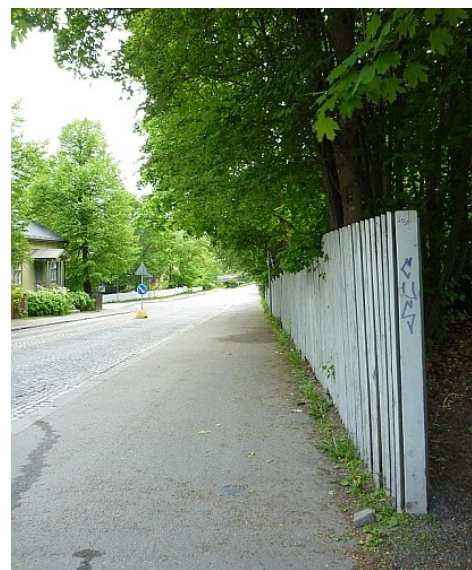
Paikoittain laatukäytäväreitille tunkee kasvustoa yliopiston alueelta. Muutamat oksat osuisivat kevytväylän reunaa kuljettaessa suoraan kasvoihin.

Reittikuva 16. Seminaarinkadun kevytväylällä puiden oksia pitäisi leikata.

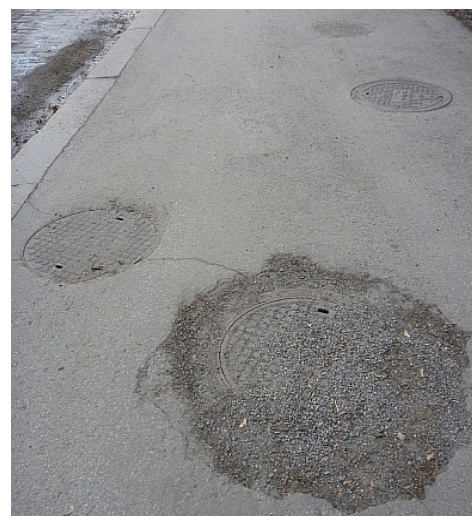
Reittikuva 17. Seminaarinkadun kevytväylällä on yksi vaarallinen montussa oleva kaivonkansi.

| SIJAINTI | ONGELMA | PARANNUSEHDOTUS | KUNNOSTUSVASTUU |
|---|---|---|---|
| Hämeen-<br>kadun<br>liittymän<br>edusta. | Vaarallinen montussa<br>oleva kaivonkansi. | Kaivonkansi ja sen ympäristö on<br>tasoitettava välittömästi. | Kaupunki, ylläpito. |

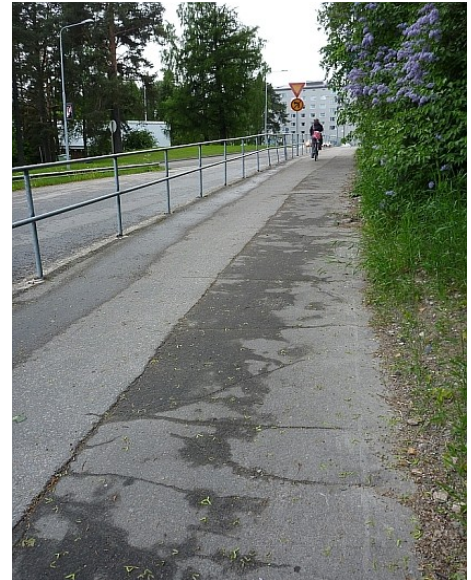
Osuuden alusta asfaltti on railoista ja epätasaista noin 100 metrin matkalla. Ylioppilaskunnan Opinkivi-rakennuksen vierestä asfaltti on uusittu. Pinta- ja rakenneongelmat kuitenkin jatkuvat Kramsunkadun risteyksen kohdalla noin 300 metriä Köyhälammen vierelle asti. Matkalla on melkoisen runsaasti montulla tai koholla olevia kaivonkansia, epätasaisuuksia ja jopa vaarallisia railoja. Esimerkiksi Kiljanderinkadun ja Pitkädun kärkeä luota kevytväylä pitäisi välittömästi asfaltoida uudelleen. Köyhälammen vieressä kevytväylän reuna on revennyt, ja reunustava aita on kallellaan Köyhälampeen päin – kesällä ongelma ei ole niin paha kuin routa-aikaan. Länsi-Päijänteentien liittymän kohdalla alkaen asfaltti on jälleen uudempaa ja parempikuntoisempaa.

Reittikuva 19. Osuuden alusta asfaltti on railoista ja epätasaista 100 metrin matkalta. Väli pitäisi asfaltoida uudelleen mahdollisimman pian.

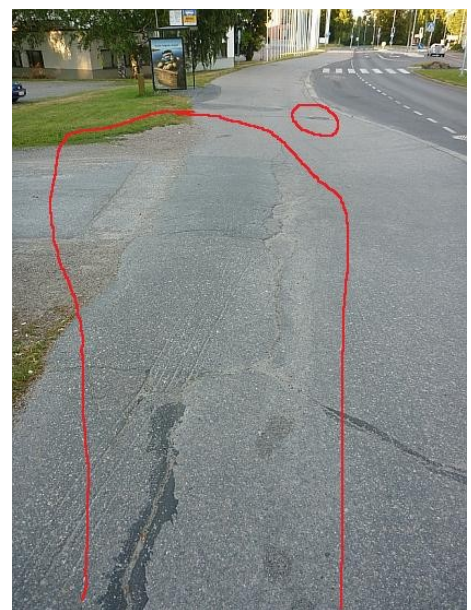
Kevytväylälle tulee erityisesti rullaluistelua mutta myös pyöräilyä haittaavasti hiekkaa yliopiston parkkipaikalta, erityispedagogiikan laitokselle johtavalta polulta ja aivan osuuden lopussa metsäpolulta.

Reittikuva 20. Kuva Liikunnan rakennuksen edustalta. Asfaltti on epätasaista ja parkkipaikan liittymästä tulee väylälle hiekkaa. Taustalla erottuu myös yksi montulla oleva kaivonkansi.

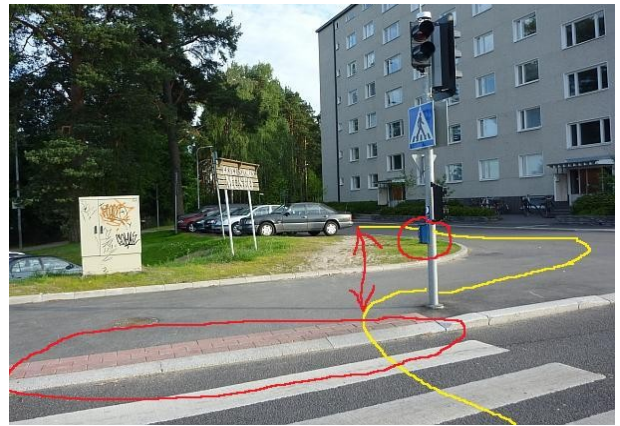
Kramsunkadun risteuksen remonttia ei ole toteutettu pyöräilyn kannalta parhaalla mahdollisella tavalla, vaikka Kramsunkatu on yksi Jyväskylän vilkkaimmista pyöräreiteistä. Risteys ei ole suoralla pyöräilylinjalla, ja erityisesti Kramsunkadun puoleinen reunakiveys on jäänyt liian korkeaksi ja teräväksi. Risteyksessä on painonappiliikennevalot, kun automaattisesti vaihtuvat valot olisivat ehdottomasti suositeltavammat – jotta painonappeihin yltää, on pyöräiltävä puoliksi ajoradan puolelle, ja muutenkin nappien painamisessa on oma vaivansa (kuten todettua, painonapit kannustavat punaisia päin liikkumiseen). Risteuksen ongelmat aiheuttavat sen, että jos Keskussairaalantiellä ei ole autoliikennettä, monet ylittävät risteuksen suojatien vierestä suoraan Kramsunkadulta yliopiston pihaan tai toisinpäin. Talvella monet kävelijät ja pyöräijät myös oikovat Kramsunkadun puolella piennarsaarekkeen ylitse. Jatko Mattilanniemen suuntaan on sekin hankala sekä jalankulkijoille että pyöräilijöille, koska reitti kulkee mutkitellen Kramsunkadun autoparkkipaikan poikki. Keski-Suomen museon parkkipaikkaliittymäkin on reitillä, joten autoja joutuu usein väistelemään.

Reittikuva 21. Kramsunkatu on yksi Jyväskylän vilkkaimpia pyöräväyliä, mutta Keskussairaalantien liittymä ei tue pyöräilyä parhaalla mahdollisella tavalla. Liittymässä on turhan jyrkät reunatuet ja painonappivalot, eikä ajolinja ole suora. Moni kävelijä ja pyöräilijä kulkee erityisesti lumiseen aikaan punaisella merkittyä oikoreittiä pitkin. Moni myös ylittää risteuksen suoraan suojatien vierestä.

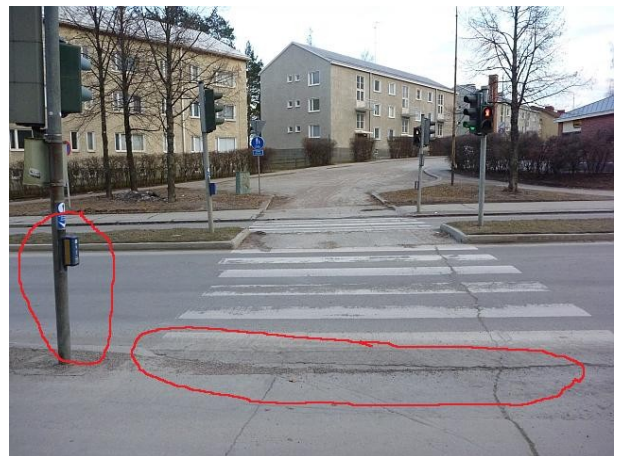
Reittikuva 22. Kiljanderinkadun liittymä on harvinaisen suora ja selkeä. Vain pienet epätasaisuudet ja painonappivalot haittaavat.

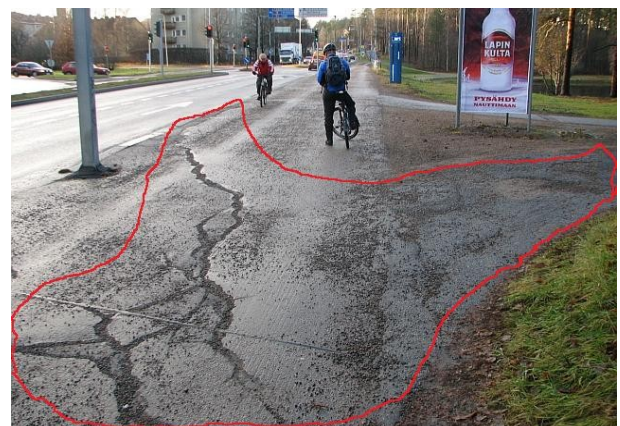
Kevytväyläliittymä Pitkädun suuntaan on sekin muotoiltu erittäin toimivasti kaarevaksi – tällaisia ratkaisuja soisi käytettävän paljon enemmän! Koko risteysalue on tosin asfaltoitava pikaisesti uudelleen vaarallisten railojen ja asfaltin paikoittaisen puuttumisen vuoksi.

Reittikuva 23. Pitkädun kärjen ja Keskussairaalantien kevytväyläliittymä on muotoiltu kerrassaan oivallisesti. Asfaltti tosin pitäisi uusia välittömästi.

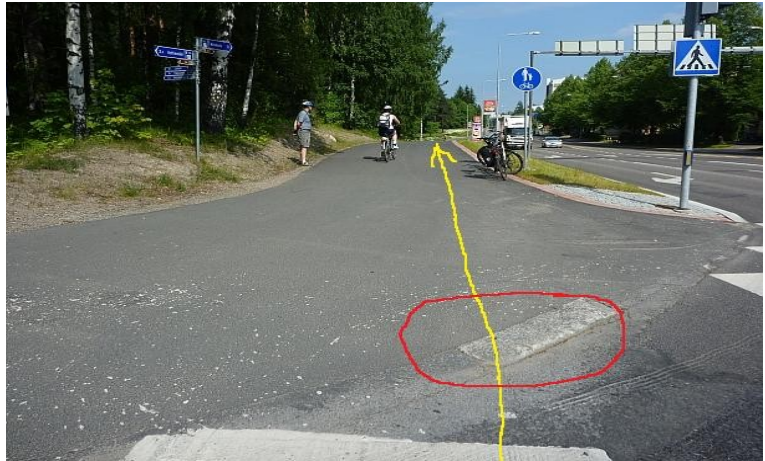
Käyräkadun päässä kohdalla laatuikäytäväreitillä on aivan turha, pyöräilijän räsitystä lisäävä mäennypylä – autotien puolella tällaista ei ole.

Rautpohjankatu keskustan suuntaan ylitettäessä väylän oikeassa reunassa pyöräilylinjalla on pystysuora, vaarallinen reunakiveyksen pätkä.

Reittikuva 24. Rautpohjankadun risteyksessä ajolinjalla on vaarallinen pystysuoran reunakiveyksen pätkä. Taustalla erottuu myös kevytväylän mäennypylä – viereinen autotie on profiililtaan selvästi tasaisempi.

| SIJAINTI | ONGELMA | PARANNUSEHDOTUS | KUNNOSTUSVASTUU |
|---|---|---|---|
| Rautpohjan-<br>kadun<br>risteys. | Pystysuora<br>reunakiveyksen pätkä<br>Kannaksenkadun<br>puolella. | Reunakiveys on poistettava. | Kaupunki, ylläpito. |

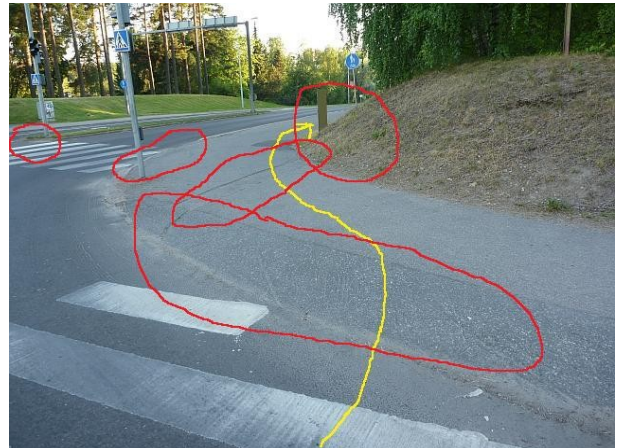
Reittikuva 26. Rautpohjankadun risteysalueen ongelmia: jyrkähkö reunaluiska, epätasainen asfaltin paikkaus, näkemä- ja esteongelmaa, mutkitteleva ajolinja sekä Keskussairaalantien ylityksen reunakiveykset.

Osuuden alussa Keskussairaalantien ja Rautpohjankadun kulmauksessa on samanlainen ongelma kuin Rautpohjankadun toisellakin puolella: kevytväylä on liian kapea ja risteysmutkassa maavalli peittää näkemää. Terävimmän mutkan kohdalla sisäkaarteessa on myös sähkökaappi aivan kiinni kevytväylässä. Samassa kohdassa on melko huonosti tehty asfaltin paikkaus.

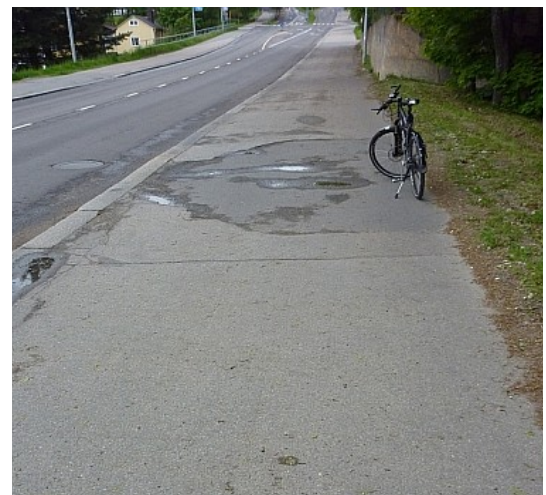
Reittikuva 27. Asfaltti Rautpohjankadun risteyksestä eteenpäin on pääosin karheaa ja kulunutta. Kuvan puolivälissä erottuu noin 10-metrinen epätasaisen paikkauksen alue.

Osuuden alusta lähtien asfaltti on melko vanhaa ja karheaa aina Keltinmäelle asti, eli parin seuraavankin osuuden verran. Jossain vaiheessa koko tämä väli pitää asfaltoida uudelleen, jotta kevytväylä oikeasti muistuttaa laatukäytävää.

| SIJAINTI | ONGELMA | PARANNUSEHDOTUS | KUNNOSTUSVASTUU |
|---|---|---|---|
| Koko osuus. | Asfaltti vanhaa, karkeaa ja kulunutta. | Kannattaa suunnitella koko osuuden asfaltoimista uudelleen. | Kaupunki, ylläpito. |

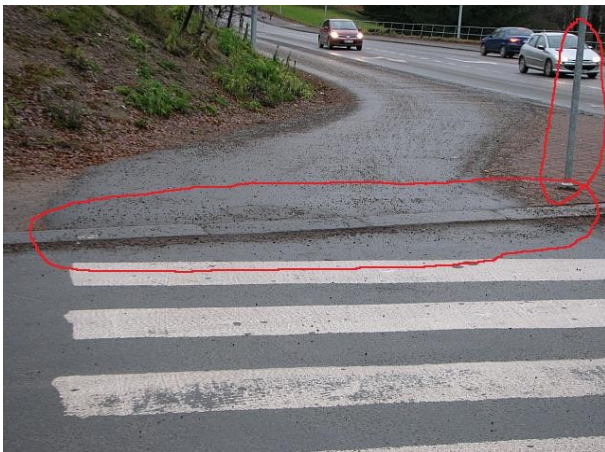
*Reittikuva 30. Valajankadun risteysen terävä reunatuki. Reunatuki jysäyttää ikävästi renkaaseen ja vanteeseen sekä käsille. Oikeassa reunassa liikennemerkkitolppa kaventaa käytettävissä olevaa kulkuväylää.*

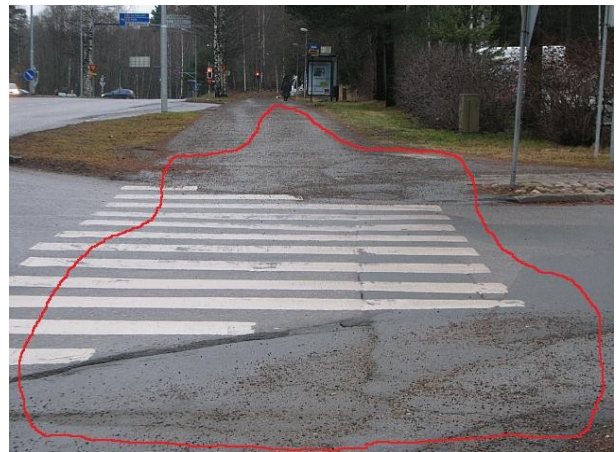
*Reittikuva 31. Kyllön terveysaseman liittymässä asfaltti on epätasaista. Liittymän jälkeen asfaltissa on muutama vaarallinen railo.*

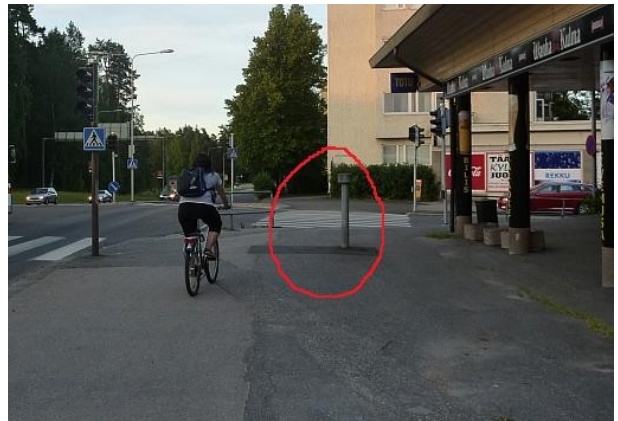
Reittikuva 32. Täydentävän osuuden alussa on harmaa tolppa vaarallisesti ajolinjolla. Jos tolppaa ei voi poistaa, se kannattaa pikaisesti merkitä kirkasvärillä huomioteipillä.

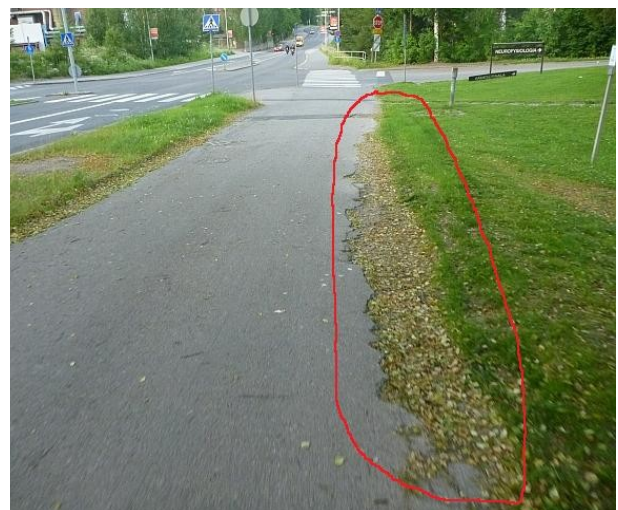
Sädesairaalan risteyksen jälkeen asfalttia puuttuu väylän reunasta vaarallisesti noin 15 metrin matkalta.

Reittikuva 33. Sädesairaalan ja Hoitajantien välillä kevytväylän reunasta puuttuu asfalttia noin 15 metrin matkalta.

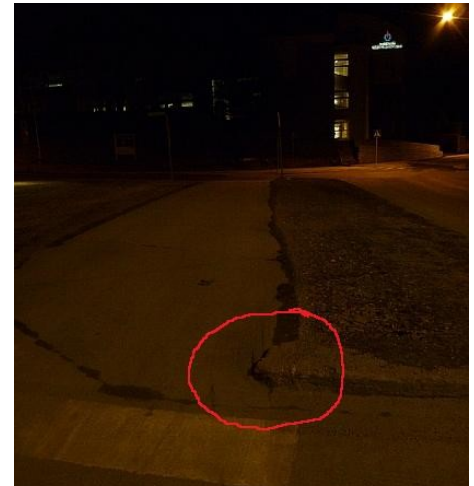
Reittikuva 34. Hoitajantien risteyksessä korkea reunakiveys ulottuu vaarallisesti kevytväylän oikeaan reunaan. Valaistus riittää juuri ja juuri.

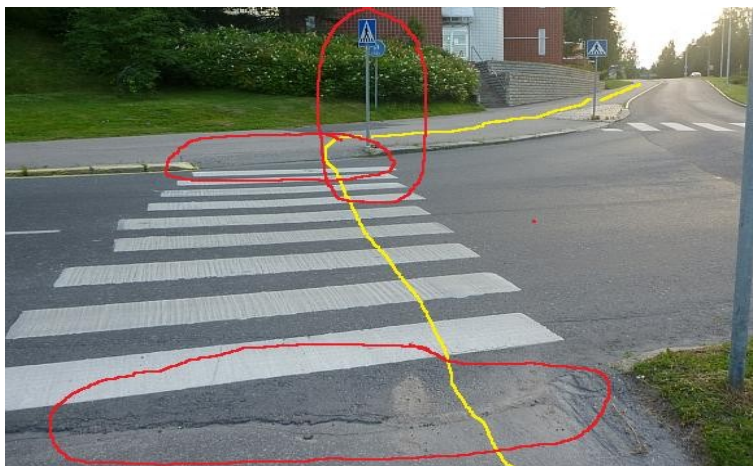
Reittikuva 35. Hoitajantien risteyksen ongelmia: epätasainen asfaltin reuna, jyrkkä reunaluiska, liikennemerkkitolppa osin ajolinjalla ja mutkitteleva reitti.

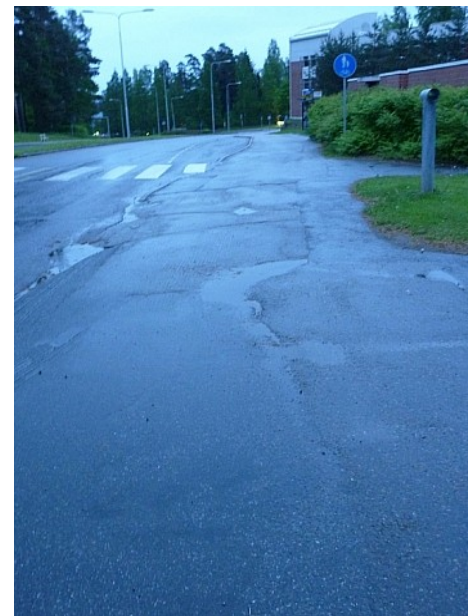
Reittikuva 36. Asfaltti keskussairaalan ja Kyllön terveysaseman välillä on epätasaista ja paikkailtua.

| SIJAINTI | ONGELMA | PARANNUSEHDOTUS | KUNNOSTUSVASTUU |
|---|---|---|---|
| Koko osuus. | Asfaltti vanhaa, karkeaa ja kulunutta. | Kannattaa suunnitella koko osuuden asfaltoimista uudelleen. | Kaupunki, ylläpito. |

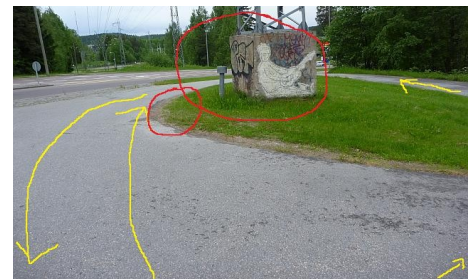
Reittikuva 38. Osuuden alussa suurjännitemasto aiheuttaa näkemä- ja linjausongelmaa.

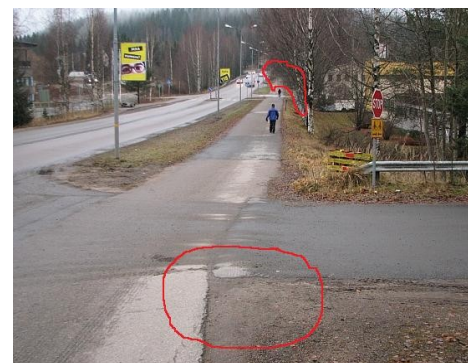
Reittikuva 39. Teollisuusalueen liittymän kulmauksesta puuttuu asfalttia. Ympäristö ei muutenkaan ole kaikkein viehättävin.

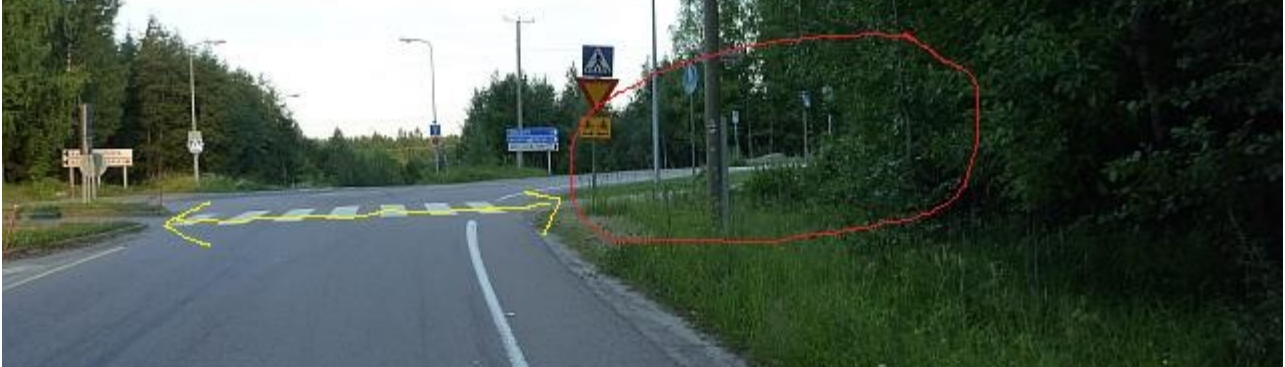
Lehmäportintien risteys on selkeä ja tasainen. 18-tien suunnasta autoilevat ja erityisesti Jussinparran suunnasta vauhdikkaasti pyöräilevät eivät kuitenkaan näy toisilleen erityisen hyvin – Lehmäportintien ja Jussinparran välillä on runsaasti näkyvyyttä peittävää pusikkoa.

Reittikuva 40. Näkymä valtatie 23:n liittymärampilta laatukäytävälle. Autoilijoilla on oikeaoppisesti kolmio ja varoitusmerkki pyöräilijöistä. Näkemä oikealle Ronsuntaipaleentien suuntaan ei ole riittävä.

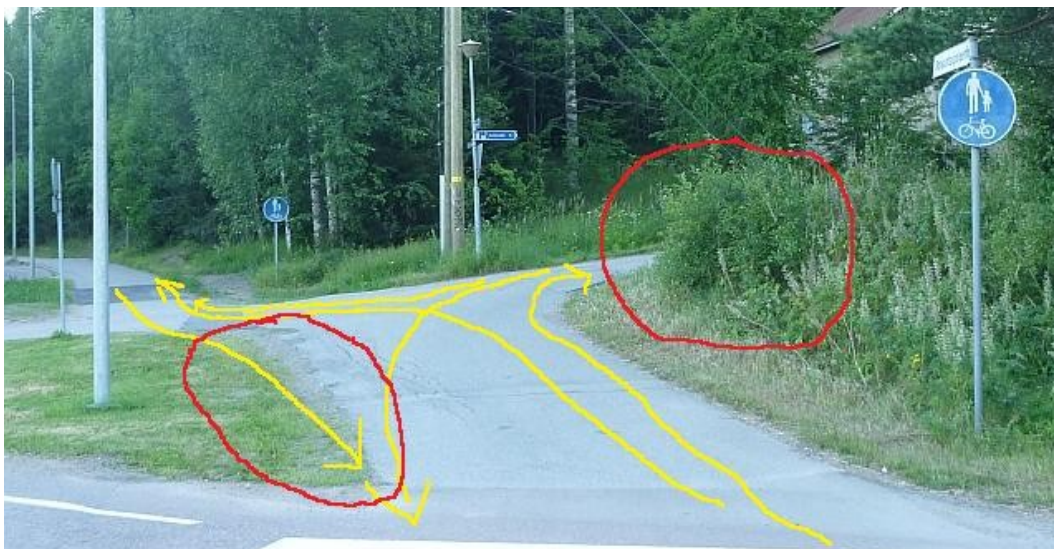
Seuraava ja osuuden päättävä Länsiväylän, Jussinparran ja Ronsuntaipaleentien kevytväylien risteys on ongelmallinen ja vaarallinen – ja samalla erittäin haasteellinen korjata ratkaisevasti paremmaksi. Yksi Jyväskylän kevytväylien jyrkimmistä osuuksista eli Jussinparran kevytväylä laskee Länsiväylän ja Ronsuntaipaleentien kevytväylien yhtymäkohtaan useampi kymmenen metriä 200 metrin matkalla. Jussinparralta siis pyöräillään risteykseen pääsääntöisesti erittäin lujaa, eikä monien pyörien jarruilla edes pystyttäisi kunnolla pysäyttämään alamäen antamaa vauhtia. Vastaavasti risteys ei rakenteensakaan puolesta sovellu käsittelemään vauhdikasta pyöräliikennettä. Risteys on kulmikas ja huonosti muotoiltu: asfaltoitu alue on liian pieni, risteyksessä ei ole minkäänlaisia mielekkäitä kallistuksia, ja Jussinparralta sekä Länsiväylän että Ronsuntaipaleentien suuntaan ajettaessa joutuu tekemään jyrkät käännökset. Ronsuntaipaleentielle käännytessä sisäkaarteessa on vielä valaisintolppa ja pylvä. Risteyksessä ei myöskään ole kaistamerkintöjä liikennettä selkiyttämässä. Kaiken kukkuraksi Jussinparran varressa sijaitsevalle omakotitalolle autoillaan risteyksen kautta.

Reittikuva 41. Yleiskuva Länsiväylän, Jussinparran ja Ronsuntaipaleentien risteyksestä. Ajolinjat on merkitty keltaisella, näkemäongelma ja asfaltin puuttuminen punaisella. Risteys on ongelmallinen erityisesti Jussinparran suunnasta tultaessa.

Rakenteellisesti ja olosuhteellisesti vaikean risteysalueen ongelmia on lisännyt hoidon laiminlyöminen. Asfaltti on epätasaista, railoista ja paikkailtua. Jussinparran kevytväylän reunoja ei ole siistitty, joten valumavesien mukana risteykseen valuu hiekkaa ja soraa, ja epätasaisen asfaltin vuoksi näitä aineksia, kuten myös keväisiä hiekoitushiekkoja, on vaikea kerätä talteen. Risteyksen haastavuutta lisäävät vielä pusikot, jotka peittävät näkemiä sekä Jussinparran ja Ronsuntaipaleentien että erityisesti Jussinparran sekä Länsiväylän ja Lehmäportintien välillä.

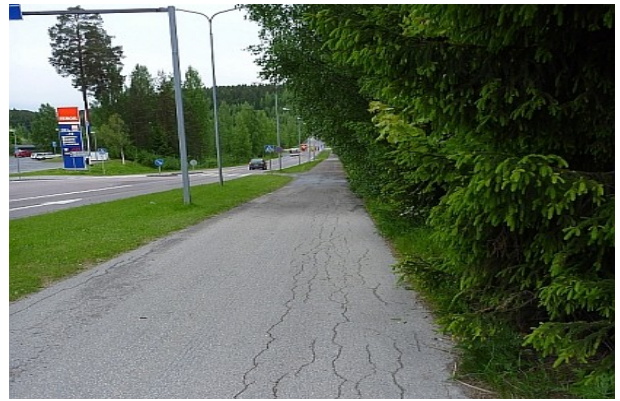
Osuutta ei ympäröivien teollisuusalueiden vuoksi voi pitää erityisen viehättävänä, joten osuudelle kannattaisi suunnitella esimerkiksi istutuksia ajoradan ja kevytväylän väliselle leveähkölle nurmikaistalle. Sinällään lähes koko osuudella reunustavat puut ja pensaat rehottavat myös kevytväylän puolella.

*Reittikuva 43. Puut ja pensaat muodostavat näkemä- ja esteongelmaa lähes koko osuudella. Asfaltti on railoista.*

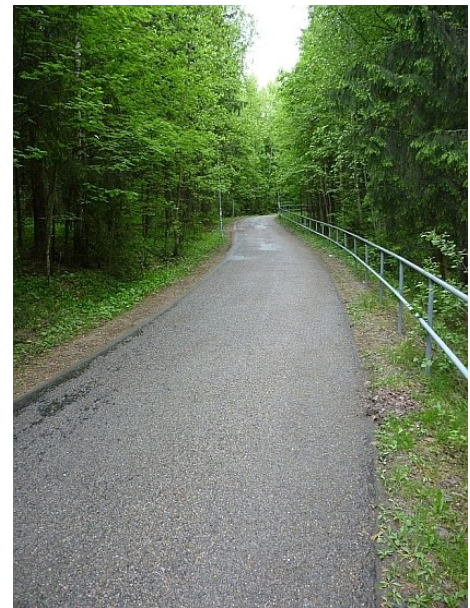
Jussinparran mäki Länsiväylältä on varsin pimeä ja synkkä tiheän kuusimetsän vuoksi. Lumi ja jää viipyy kevytväylällä rinteiden suojissa ympäröiviä kevytväyliä kauemmin. Kevytväylälle myös valuu reunoiltaan hiekkaa ja soraa. Haperontien kärjen kohdalla hiekkaa valuu laatukäytäväreitille kevytväylän oikaisulta.

*Reittikuva 45. Jussinparran jyrkkää nousua. Asfaltti on erittäin karkeaa, ilmeisesti pidon lisäämiseksi? Puut varjostavat kevytväylää.*

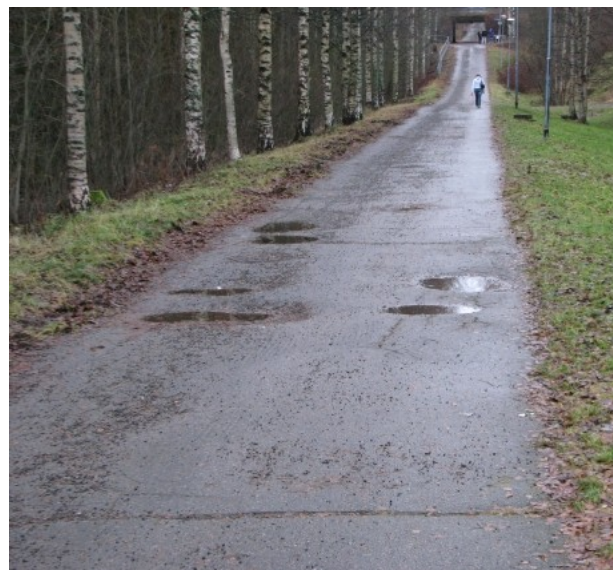
Osuuden alussa asfaltti on karkeaa, mutta muuten kohtuullisen hyväkuntoista. Ennen Haperontietä lyhyessä alamäessä asfaltti on pahasti rapautunutta. Tämän jälkeen on noin 200 metrin pätkä uutta ja tasaista asfalttia. Loppuosa on taas vanhaa ja myös monin paikoin pahasti epätasaista ja railoontunutta asfalttia, asfalttia myös puuttuu paikoin. Vajaat 200 metriä ennen Keltinmäentietä on muutamia todella pahoja monttuja ja kevytväylän pohjarakennekin vaikuttaa nopeasti tarvitsevan kunnostusta.

*Reittikuva 46. Jussinparran huonokuntoisimmalla osuudella asfaltissa on todella pahoja monttuja ja muita epätasaisuuksia. Tämä pätkä tarvitsee kiireellistä kunnostusta.*

| Haperotien sivusta. | Joitain todella vaarallisia monttuja ja raitioja. | Tasoitettava pikimmiten. Ks. myös kaksi taulukon edellistä kohtaa. | Kaupunki, ylläpito. |

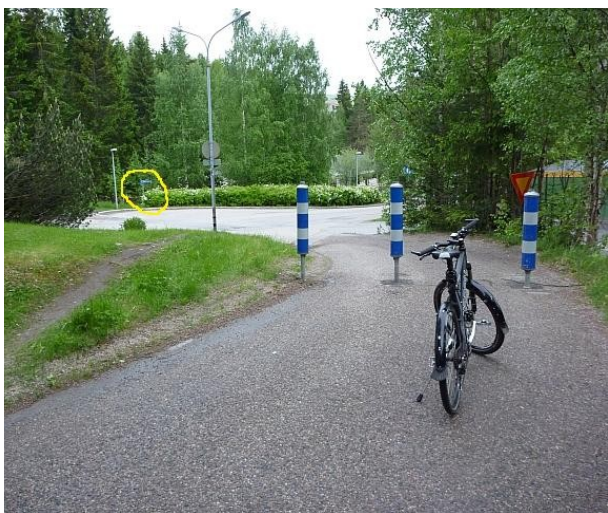
Koko osuudella on kohtuullinen viitoitus, mutta Haperontien kärjen kohdalle tarvittaisiin vähintään yksi opasteviitta lisää – Haperontien kärki on yksi reitin epäjatkuvuuskohdista (ks. tarkemmin sivu 74).

Reittikuva 47. Jussinparran päällä kuvan oikean laidan kolmion luo tarvittaisiin yksi opasteviitta lisää. Keltainen ympyrä osoittaa nykyisellään ainoan viitan sijainnin.

| SIJAINTI | TILANNE JA EPÄJATKUVUUDEN SYYT | MAHDOLLISET RATKAISUT |
|---|---|---|
| Haperontien<br>kärki. | Reitin jatkuvuus hieman epäselvää: reitti ylittää kerrostaloalueen liittymän, Haperontie vieressä ja toinen kevytväylä jatkuu kohti Helokantien kärkeä. | Lisätään ainakin yksi opasteviitta. Laatuikäytäväreitit voidaan myös merkitä katuun laatoituksella tms. Ratkaisuja esitellään tarkemmin sivuilla 42–45. |

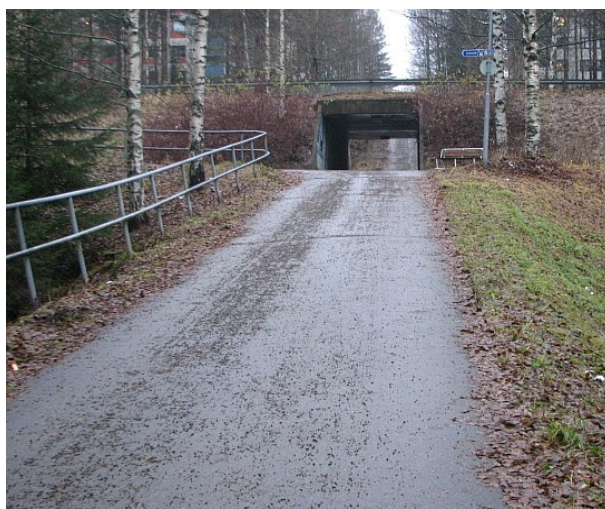
Reittikuva 48. Osuus päättyy Keltinmäentien alittavan tunnelin luo. Tunnelin edustalla asfaltti on epätasaista.

| Keltinmäentien tunnelin edusta, noin 30 m. | Epätasaisuuksia, halkeamia ja raitioja asfaltissa. | Asfaltoitava uudelleen. | Kaupunki, investoinnit. |

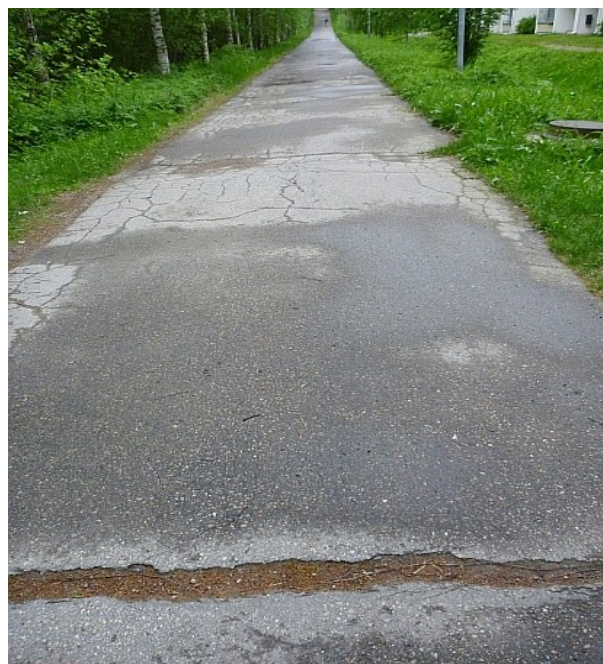
Reittikuva 50. Jussinparran epätasaisuuksia.

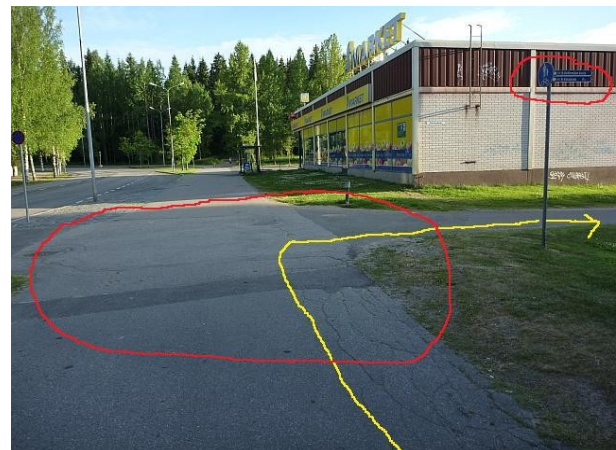
Reittikuva 52. Keltinmäentien ja Kotasenspolun risteysalue. Asfaltti kaipaisi kunnostamista ja opasviitta ei erotu kunnolla liikennemerkkin takaa.

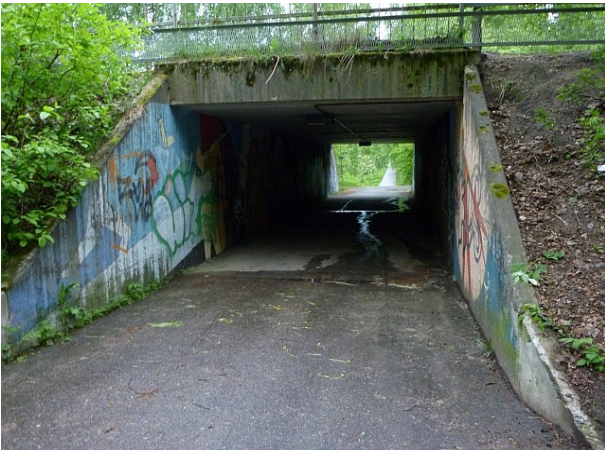
Reittikuva 53. Keltinmäentien alittavaa tunnelia ei voi parhaalla tahdollakaan pitää erityisen viehättävänä.

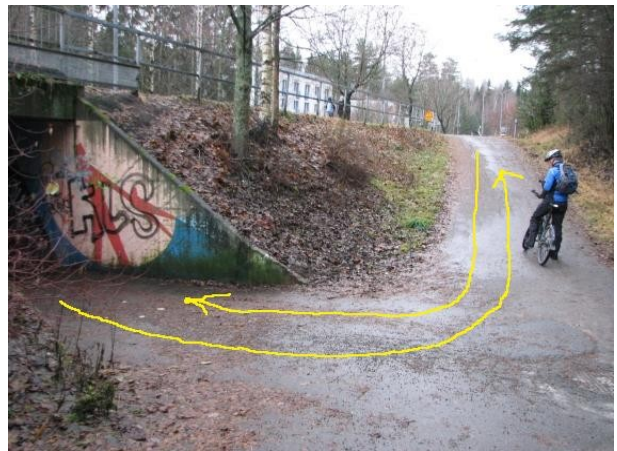
Reittivaihtoehdon etuna on se, että näin vältetään Keltinmäentien ylittäminen suojatietä pitkin. Reittivaihtoehdo ei kuitenkaan ainakaan toistaiseksi ole ensisijainen, koska Keltinmäentien alittavassa tunnelissa on paha näkemäongelma. Keltinmäentien varteen Jussinparran tunnelilta nouseva kevytväyläluiska on myös todella huonossa kunnossa.

Reittikuva 54. Tunnelin luona on näkemäongelma myös syksystä kevääseen. Kesällä kasvusto pahentaa ongelmaa. Ajolinjat Kotasenpolun suuntaan on merkitty keltaisella.

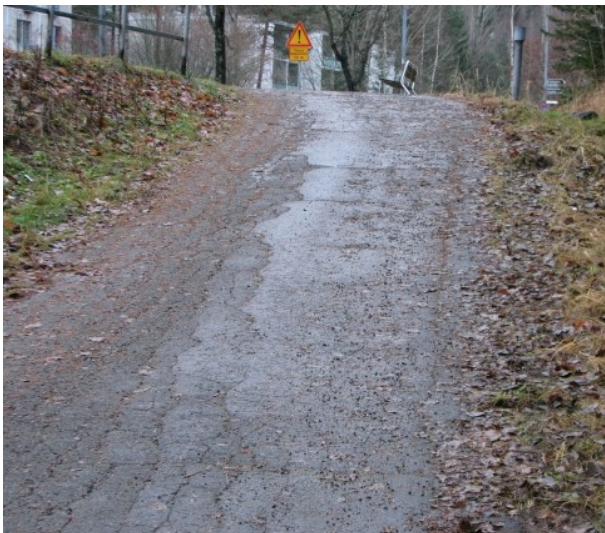
Reittikuva 55. Keltinmäentielle nousevan luiskan asfaltti on todella huonossa kunnossa.

| SIJAINTI | ONGELMA | PARANNUSEHDOTUS | KUNNOSTUSVASTUU |
|---|---|---|---|
| Jussin-parran ja Keltinmäen-tien välinen luiska, noin 30 m. | Todella huonokuntoista epätasaista asfalttia. | Rakenne ja asfaltti on uusittava koko matkalta. | Kaupunki, investoinnit. |

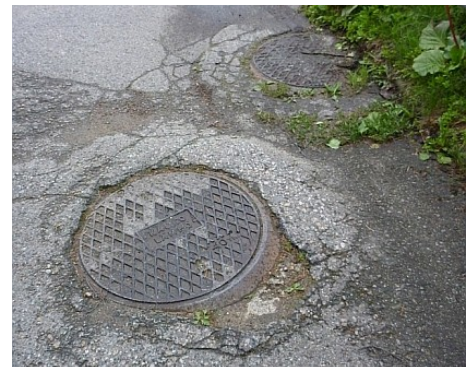
Reittikuva 56. Osuuden lopussa on kaikkiaan kolme tällaista kaivonkannen ympärystä. Kannet on nykyisellään pakko kiertää.

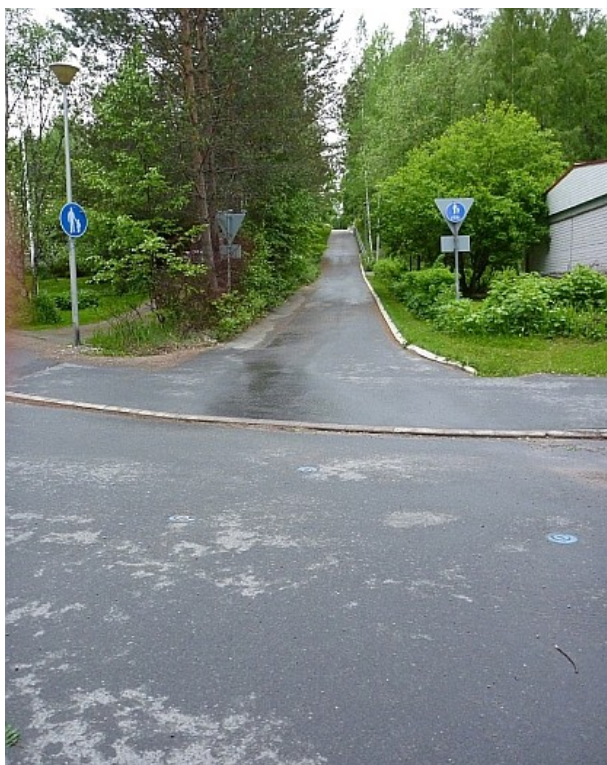
Reittikuva 58. Kotasenpolku jatkuu Vahverontien yli. Risteyksessä on jyrkkä betoninen reunatuki, joka haittaa pyöräilyä. Risteyksestä varoittavat kolmiot näkyvät kesäaikaan vain väärään suuntaan.

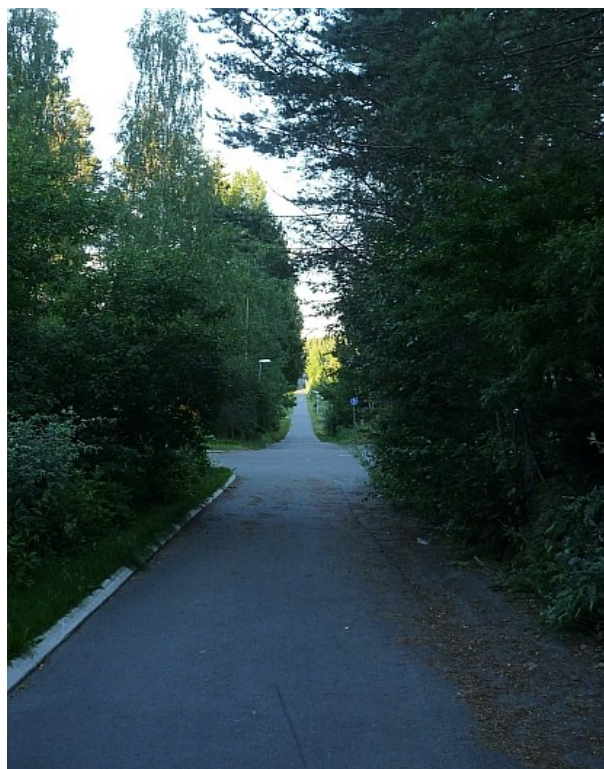
Reittikuva 59. Kotasenpolun ja Vahverontien risteys vastakkaisesta suunnasta. Varoituskolmiot eivät näy lainkaan. Reunustava puusto myös pimentää väylää selvästi.

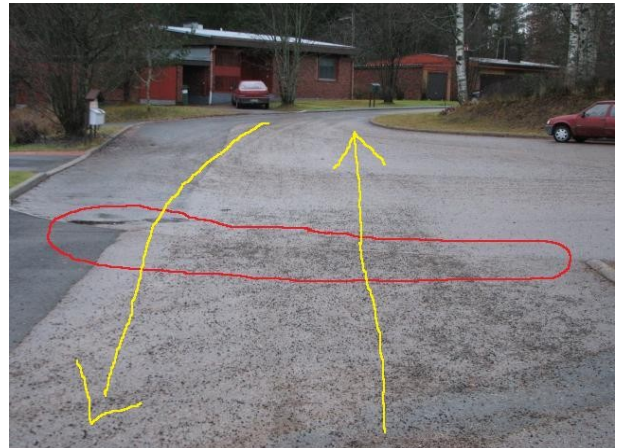
Reittikuva 60. Valmuskantien alussa on jyrkkä betoninen reunatuki, joka tosin erottuu kuvassa huonosti.

| SIJAINTI | ONGELMA | PARANNUSEHDOTUS | KUNNOSTUSVASTUU |
|---|---|---|---|
| Valmuskantien liitoskohta. | Korkea betoninen reunatuki. | Reunatuki on poistettava. | Kaupunki, ylläpito. |

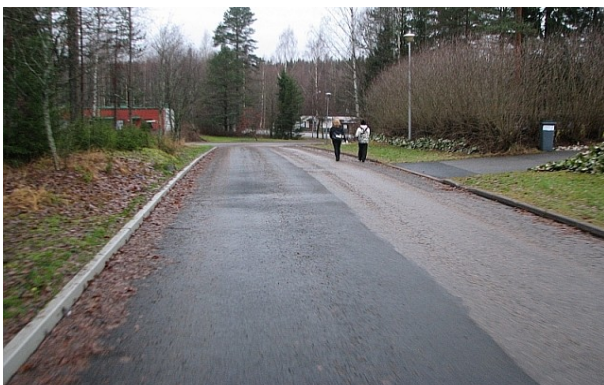
Reittikuva 61. Valmuskantiellä ei ole kevytväylää eikä jalkakäytävää. Pyöräkaistat kadulle mahtuisivat.

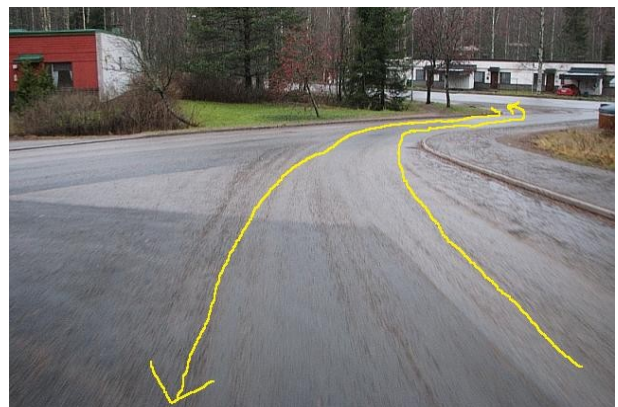
Reittikuva 62. Valmuskantien, Vahverontien ja Mäyrämäentien risteys. Keltaisella osoitetuille ajolinjoille voitaisiin maalata pyöräkaistat.

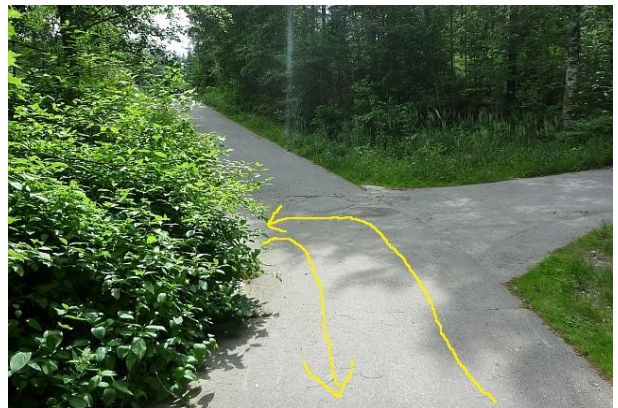
Reittikuva 63. Osuus alkaa Jussinparran kärjestä Keltinmäentien alittavan tunnelin luota. Tunneli peittyy täydellisesti kasvuston taakse.

Keltinmäentien ja 18-tien alittavassa kevyen liikenteen tunnelissa on paha näkemäongelma. Tunneli sijoittuu perinteiseen suomalaiseen tapaan aivan kevytväylän viereen ja tunnelin suuaukon ympärillä on kesäisin tiheä heinikko. Ongelmaa korostaa se, että Kotalammelle menevä puistoulkoilureitti liittyy Mäyrämäentien kevytväylään tunnelin edustalla. Keskustan suunnasta tultaessa puistoreittiäkään ei näe juuri lainkaan reunustavan metsikön vuoksi.

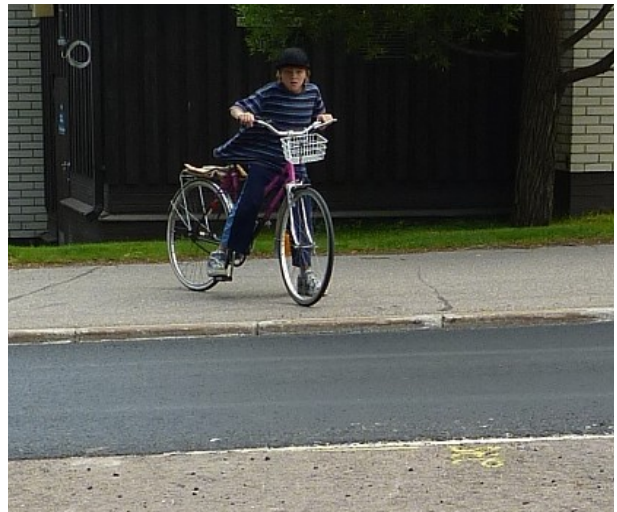
Orakkaantien suojatieliittymässä laatukäytäväreitän puolella on korkea reunakivi, jonka ylitse pääsee vain harrastajapyöräilijä maastopyörällä ja lukkopolkimien kanssa. Suojatien toisella puolella on myös reunatuki, samoin vähän matkan päässä Orakkaantien kulmauksessa, johon kevytväylä päättyy. Liittyvältä väylältä puuttuu kevytväylämerkki laatukäytävän puolelta, eikä myöskään pyöräilykartta (kartta.jkl.fi) näytä väylää kevytväyläksi.

*Reittikuva 66. Ajoradan uudelleenasfaltoinnin jälkeen Orakkaantien suojatieliittymän reunakivi ei enää ole yhtä korkea kuin aiemmin, mutta tässäkin tapauksessa piti jalkautua.*

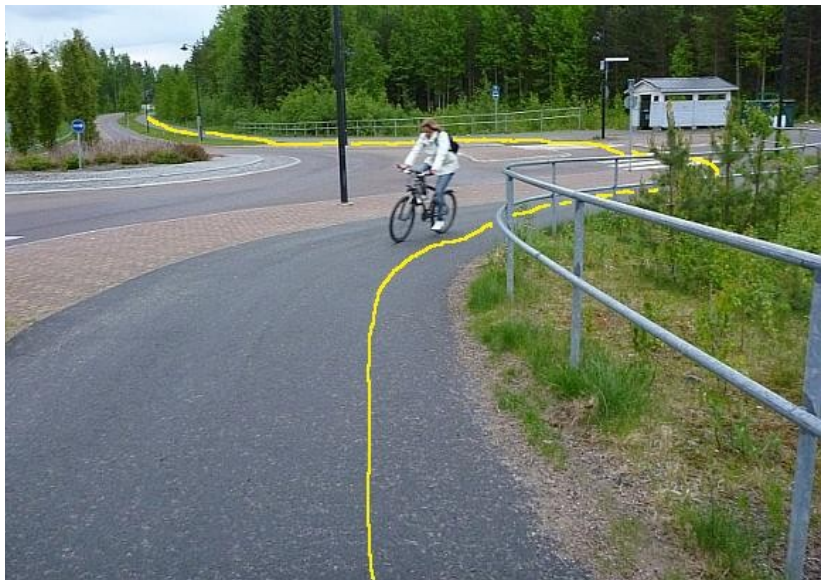
*Reittikuva 68. Aarnisammaleentien ja Mustalammentien risteuksen kiertoliittymässä pyöräilijän ajolinjat on kovin mutkitteleva. Oikeassa reunassa puuntaimet tuottavat jo alkavaa näkemäongelmaa.*

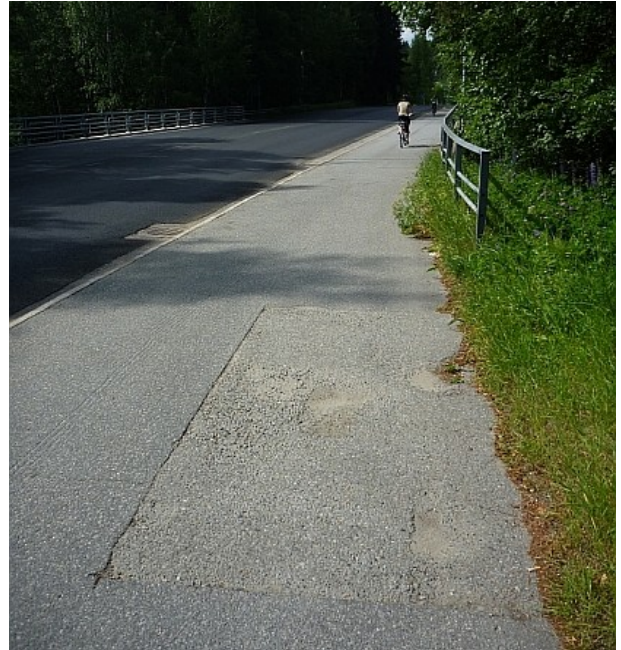
*Reittikuva 72. Kuvan alalaidassa epätasainen paikkaus. Kauempana aivan kaiteen vieressä on monttuja. Väylä on kuitenkin pääosin suora ja profiiltaan tasainen.*

| SIJAINTI | ONGELMA | PARANNUSEHDOTUS | KUNNOSTUSVASTUU |
|---|---|---|---|
| Koko osuus. | Tilkkutäkkiasfalttia: uusien ja vanhojen pätkien sekä paikkausten vuorottelua. Paikoitellen kulunutta vanhaa asfalttia. | Asfaltoidaan koko osuus uudelleen seuraavan remontin yhteydessä. Tässä yhteydessä myös alun epätasainen paikkaus, junaradan ylityksen reunamontut ja Köhniönkadun lähellä sijaitseva kuluneen asfaltin osuus voidaan tasoittaa. Ks. myös taulukon neljäs kohta. | Kaupunki, ylläpito. |
