JYVÄSKYLÄN SUUNNITELTUIEN KEVYEN LIIKENTEEN  
LAATUKÄYTVIEN REITTILINJAUKSET,  
ONGELMAKARTOITUS JA PARANNUSEHDOTUKSIA

**REITTI 2:**

**JYVÄSKYLÄN KESKUSTA –  
MUSTALAMPI**

22.07.2010 (päivitetty 14.1.2011)

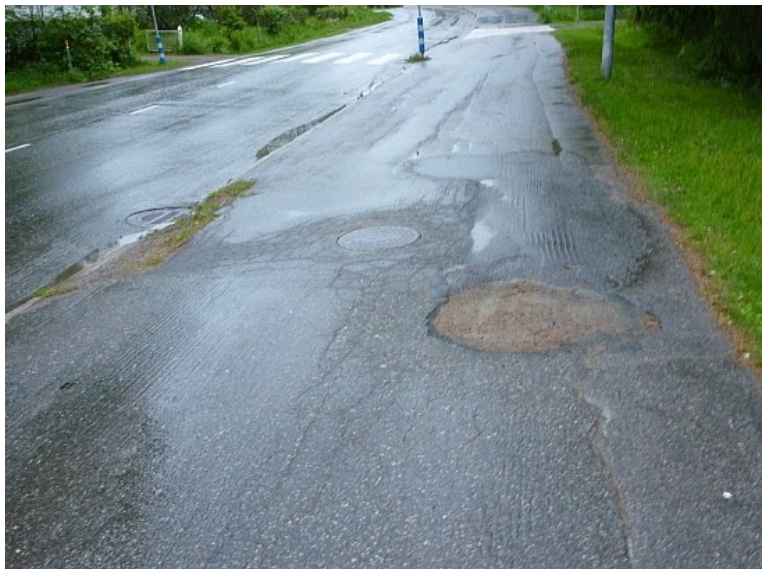
Kahakadun ja Varpukadun välillä asfaltti on epätasaisista noin 50 metrin matkalta. Tällä pätkällä on myös muutamia ikävästi montulla olevia kaivonkansia. Varpukadun jälkeen asfaltin ja myös väylän perustusten kunto heikkenee edelleen. Noin 70 metrin matkalla on vaarallisiakin töyssyjä ja railoja sekä muutamia hieman montulla olevia kaivonkansia. Tonttipolulta kulkeutuu sekaan hiekkaa. Muiden ongelmien loppumisen jälkeen kevytväylän reuna on vielä epätasainen.

*Reittikuva 74. Kahakadun ja Varpukadun välillä asfaltti on todella huonokuntoista ja pohjarakennekin kupruilee. Kaivonkansista varsinkin oikeanpuoleinen on vaarallisesti montulla.*

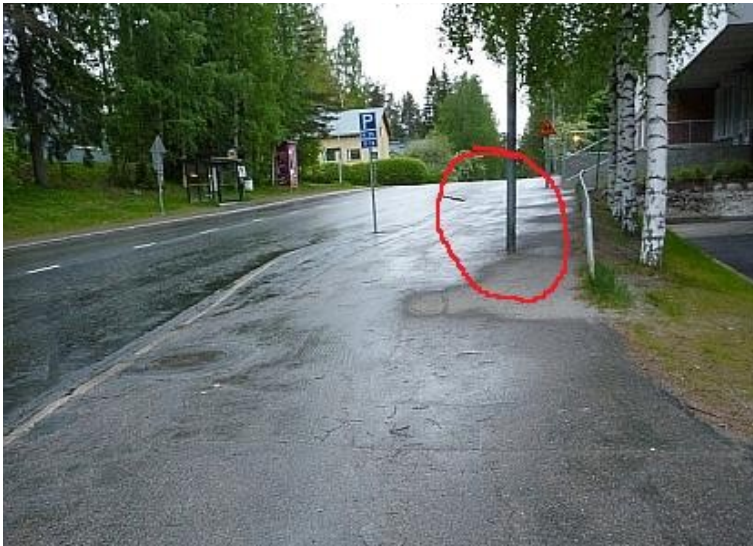
Reittikuva 77. Vaarallinen harmaa valaisintolppa osuuden alussa keskellä kevytväylää. Jos tolppaa ei voi siirtää, se on pikaisesti merkittävä kirkasvärillä huomioteipillä.

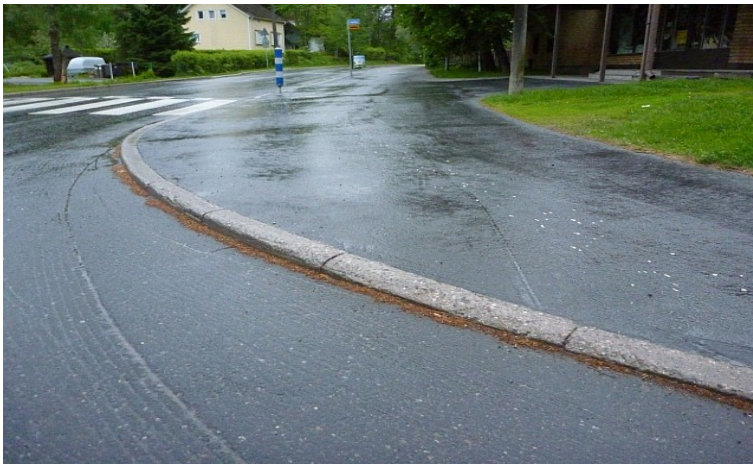
Reittikuva 78. Keihäsmiehenkadun risteyksessä on todella ikävät betoniset reunatuet.

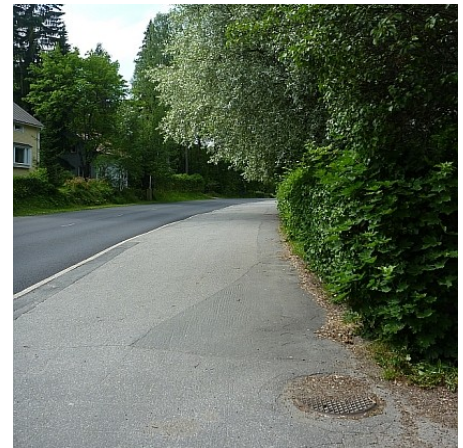
Reittikuva 79. Näkemä- ja esteongelma Keihäsmiehenkadun risteyksen jälkeen.

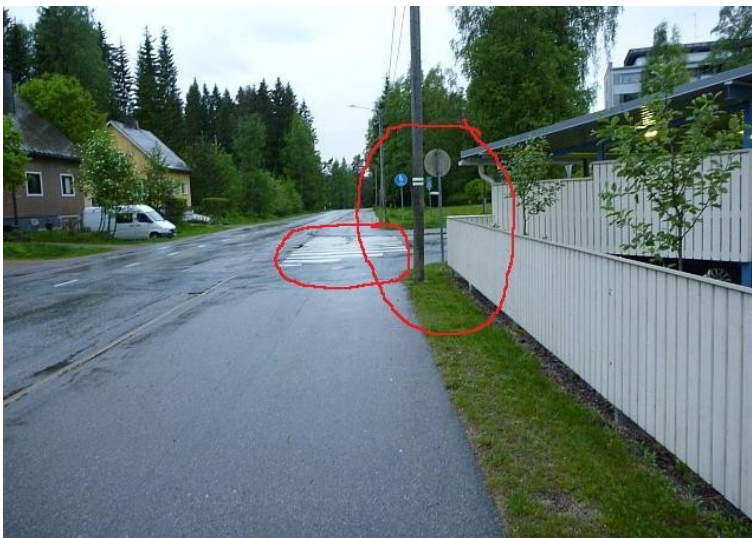
Reittikuva 80. Näkemäongelma Saihokadun risteyksessä. Epätasainen suojatie ja reunakiveykset on myös ympyröity.

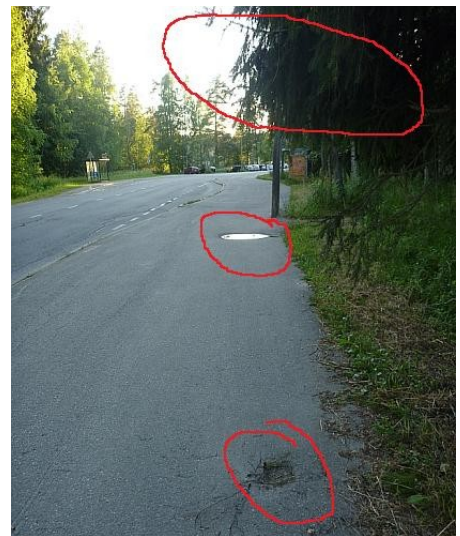
Reittikuva 81. Ongelmia osuuden lopussa: pieni ja iso monttu sekä osin kevytväylän puolella kasvava kuusi.

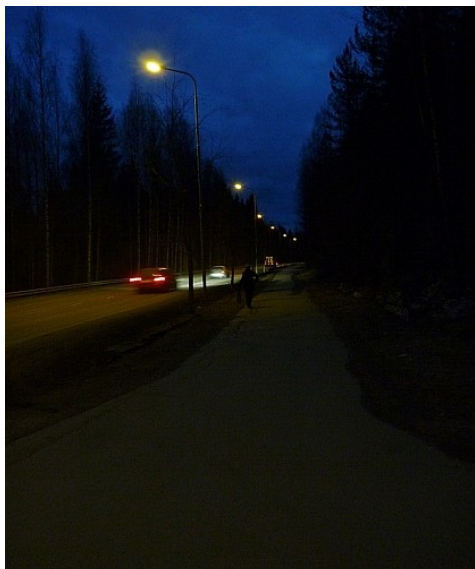
Reittikuva 83. Kevytväylällä ei ole omaa valaistusta, mutta autotien valot riittävät juuri ja juuri.

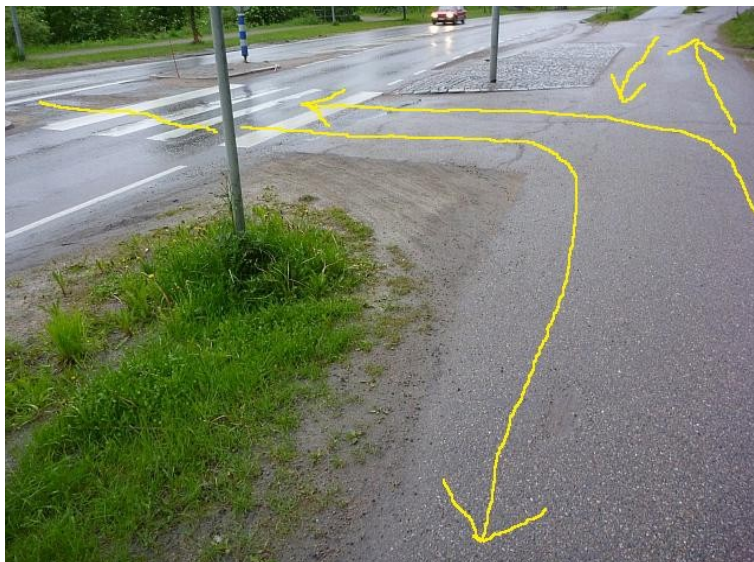
Ronsuntaipaleentien yli kohti Myllyjärventietä johdattava suojatie on tasainen ja selkeä. Suojatien täydellisen suorasti toteutettu liitos laatukäytäväreittiin on kuitenkin oiva esimerkki kevytväylien suorakulmaisesta linjaamisesta, jota kukaan ei noudata – kävelijät ja pyöräilijät oikaisevat suojatien ja laatukäytäväreitin välillä viereistä nurmikkoa pitkin.

Reittikuva 84. Ronsuntaipaleentien yli kulkeva suojatie toimii esimerkkinä suorakulmaisesta liittymästä, jonka muotoilu harva noudattaa.

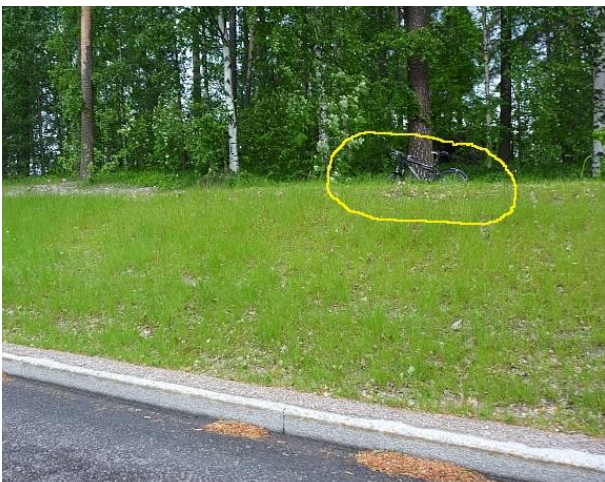
*Keskussairaalantiellä ennen Rautpohjankadun risteystä kevytväylällä on mäki, kun taas autotie on profiililtaan selvästi tasaisempi. Mittakaavaa antava pyörä on ympyröity keltaisella.*

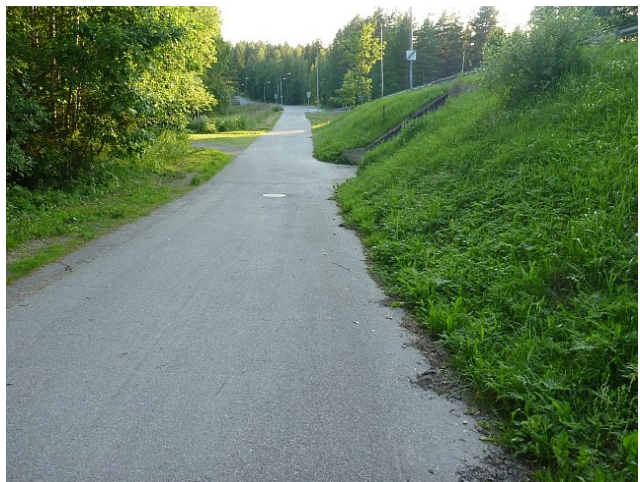
*Keltinmäentien vaihtoehtoisella reitillä kevytväylä laskeutuu tunnelinotkelmaan, kun taas autotie on profiililtaan selvästi tasaisempi.*

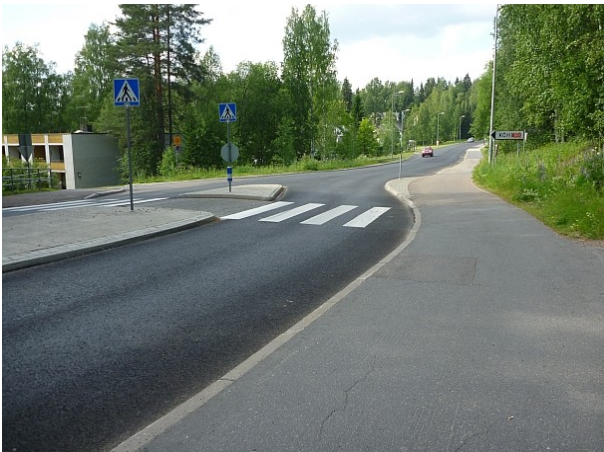
*Melko tyypillinen tilanne Keskussairaalantiellä: autotien pinnoite ja kunto muutenkin on selvästi viereistä kevytväylää parempi.*

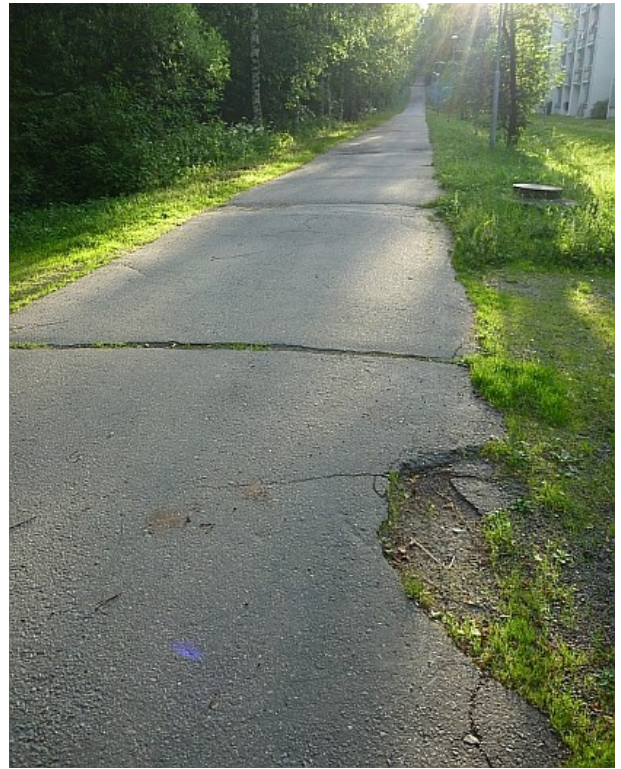
*Pinta- ja rakenneaurioita Jussinparralla Haperontien sivustalla.*

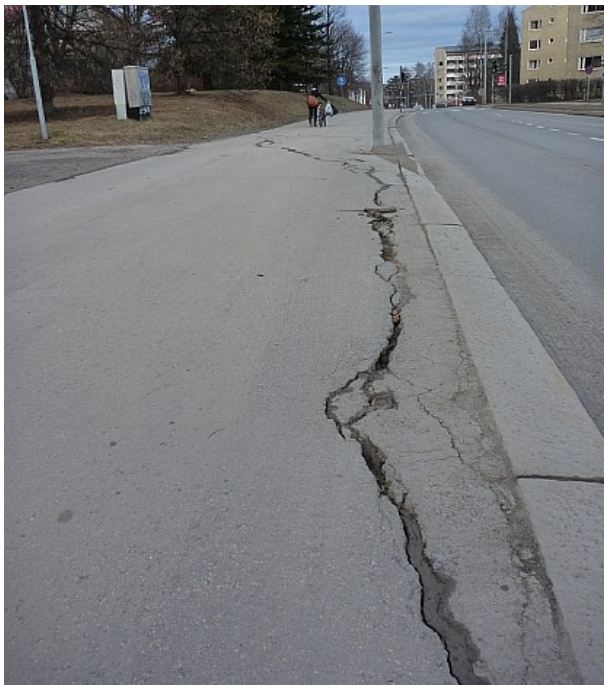
*Vaarallinen railo Keskussairaalantiellä Köyhälammen vieressä.*

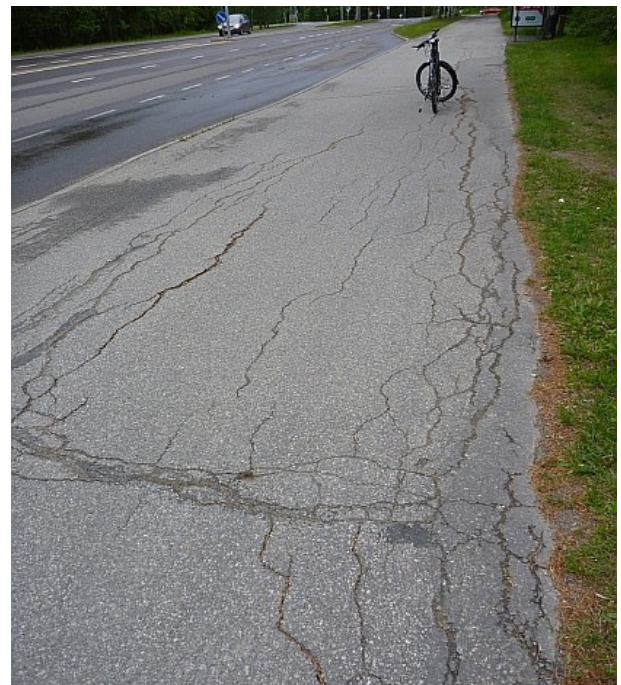
*Railoista ja epätasaista asfalttia Keskussairaalantiellä Kyllön terveysaseman vieressä.*

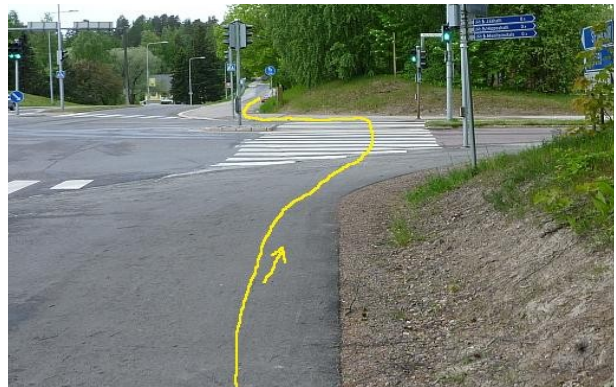
*Rautpohjankadun risteyksessä pyöräilylinjaa ei voi pitää luontevana.*

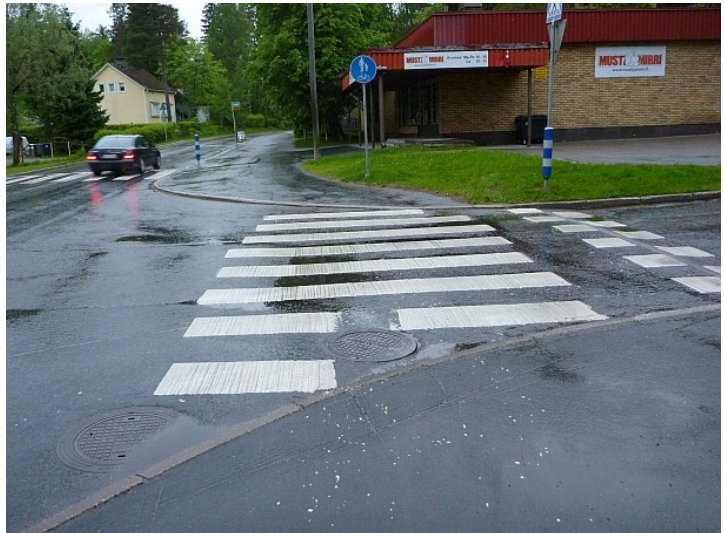
*Keihäsmiehenkadun risteyksessä on terävät reunatuet. Risteuksen kohdalla pitää myös tehdä pieni mutka.*

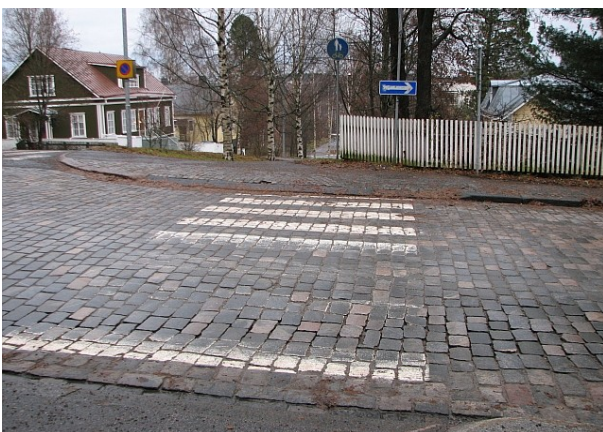
*Hämeenkadun liittymä on mukulapintainen. Liittymässä on myös reunatuet ja muita epätasaisuuksia.*

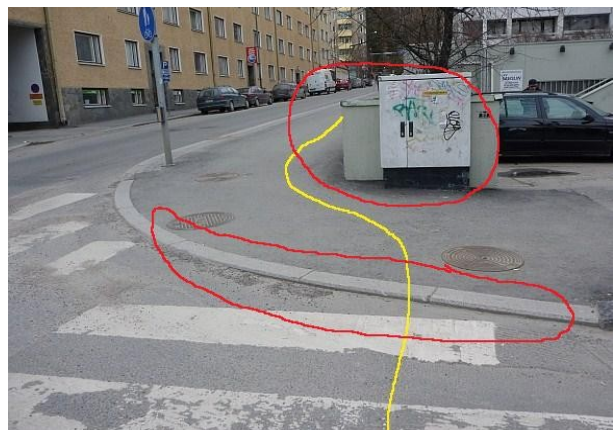
*Cygnaeuksenkadun kevytväyläliittymän ongelmia: terävä faasireunakiveys, näkemä- ja esteongelmaa sekä mutkitteleva ajolinja.*

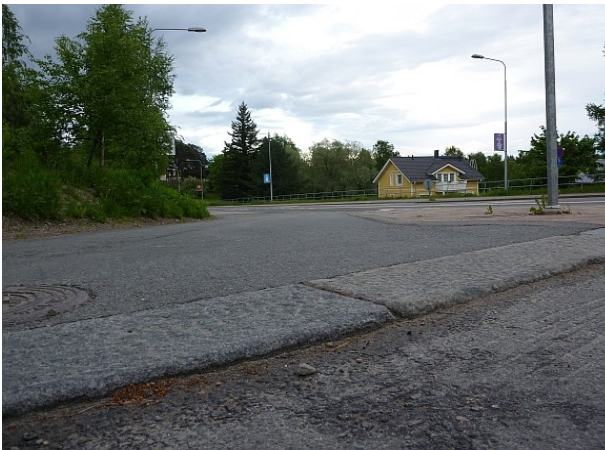
*Melko matala mutta reunaltaan todella terävä reunakivi Valajankadun risteyksessä. Tällaisen nähdessään pyöräilijän katse keskittyy matalimman ja loivimman ajolinjan etsintään.*

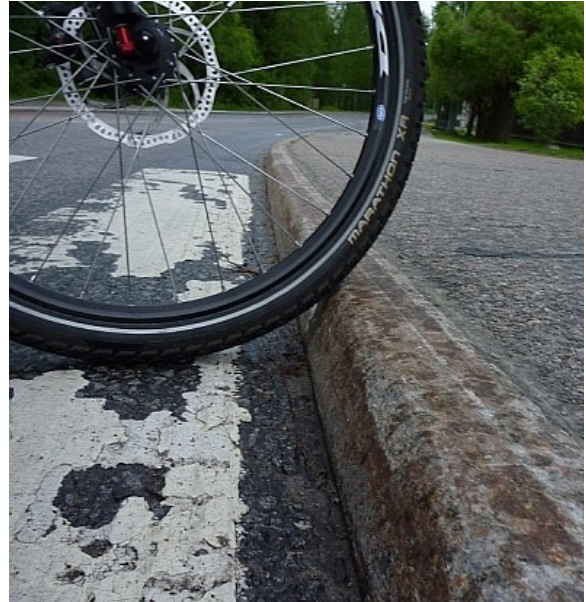
*Todella korkea pystysuora reunatuki Orakkaantien liittymässä. Kiveys onneksi madaltui kesän aikana, kun ajorata asfaltoitiin uudelleen.*

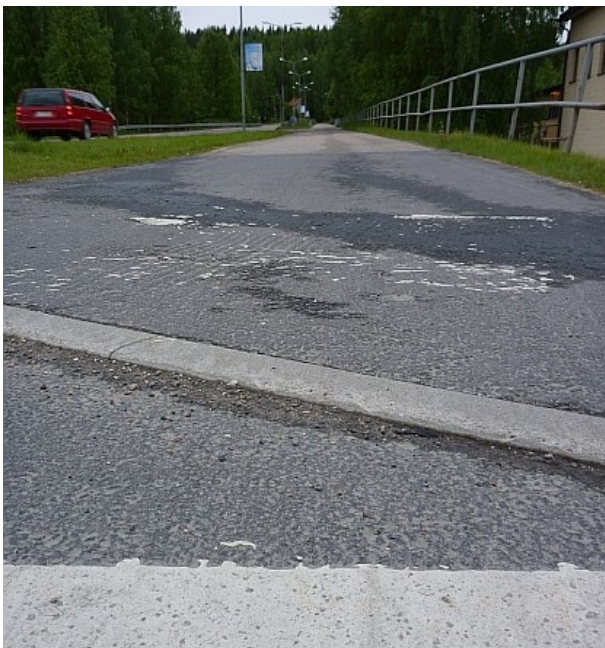
*Matala mutta reunaltaan terävä reunatuki Pajatien risteyksessä.*

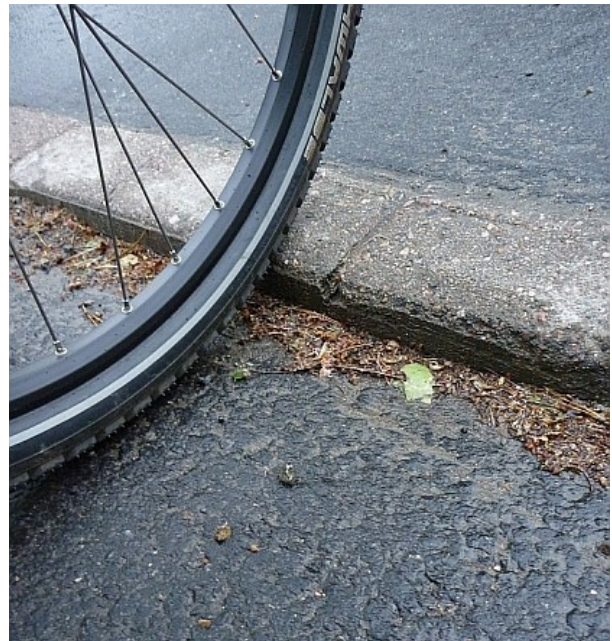
*Jyrkkä ja terävä reunatuki Vahverontien risteyksessä.*

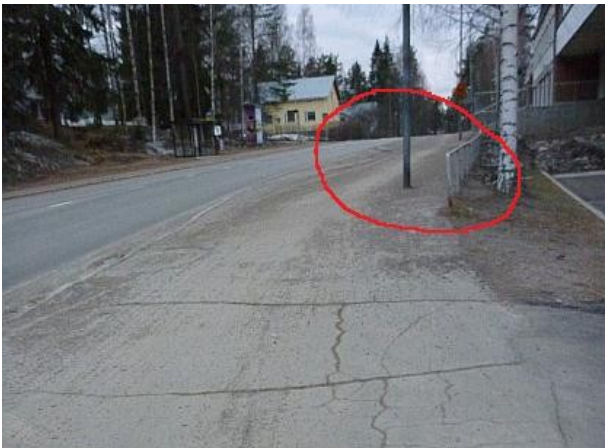
*Vaarallinen harmaa tolppa Erämiehenkadulla.*

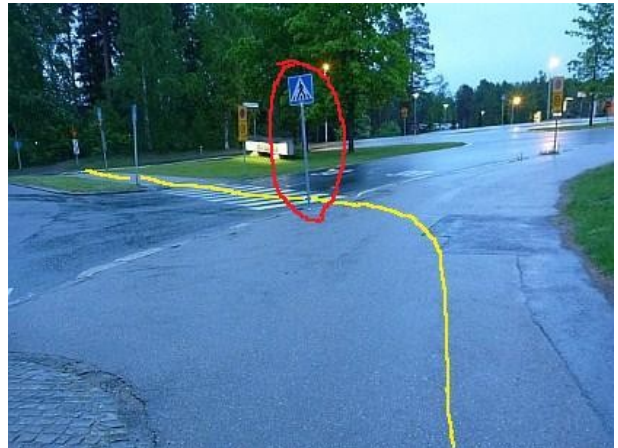
*Liikennemerkki ajolinjalla aivan kevytväylän reunassa. Leveän tangon kanssa ajettaessa suuri osa Hoitajantien suojatiestä ja sen reunaluiskasta on poissa käytöstä.*

Kaikki edellä mainitut yleiset parannustoimet lisäävät tietysti myös turvallisuutta, mutta muutamia selkeästi turvallisuutta lisääviä yksittäisratkaisuita voidaan myös mainita. Vaaralliset harmaat liikennemerkkitolpat pitäisi ensinnäkin nopeasti merkitä kirkasvärisillä huomioteipeillä tai poistaa väyliltä kokonaan. Toisekseen Länsiväylän, Ronsuntaipaleentien ja Jussinparran risteys pitäisi pikaisesti suunnitella ja rakentaa uudelleen.

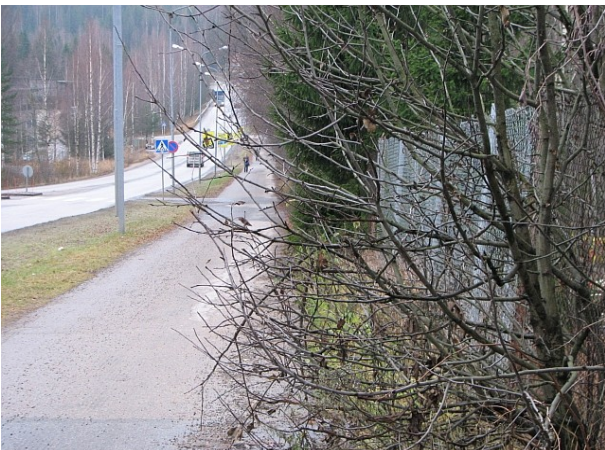
*Oksia kevytväylän puolella Länsiväylällä.*

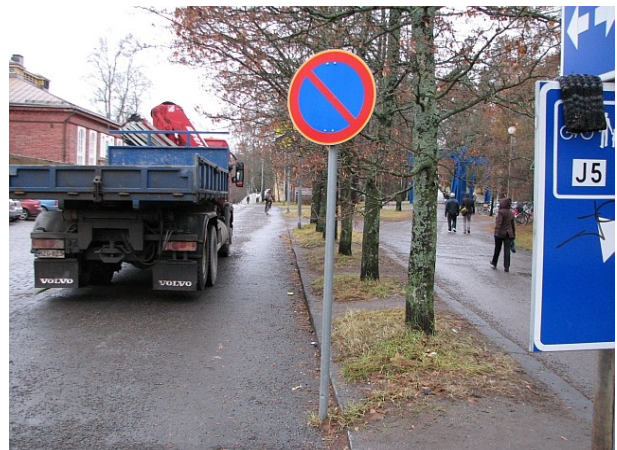
*Este voi myös olla liikkuva. Kuorma-auto parkissa Seminaarinkadun kevytväylällä.*

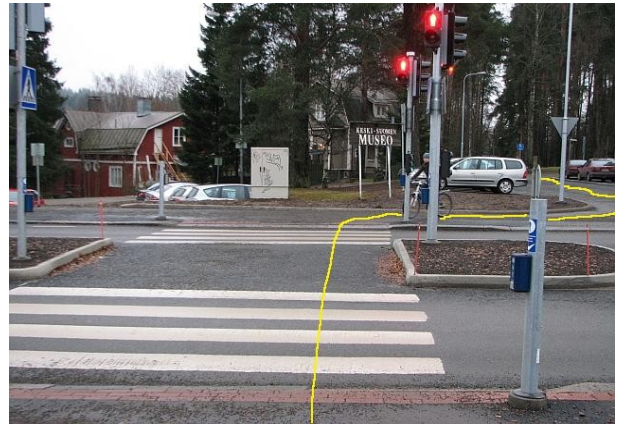
*Kramsunkadun liittymässä on painonappivalot, vaikka Kramsunkatu on Jyväskylän vilkkaimpia pyöräreittejä. Tässä kuljetaankin monesti punaisia päin tai kierretään koko liittymä.*

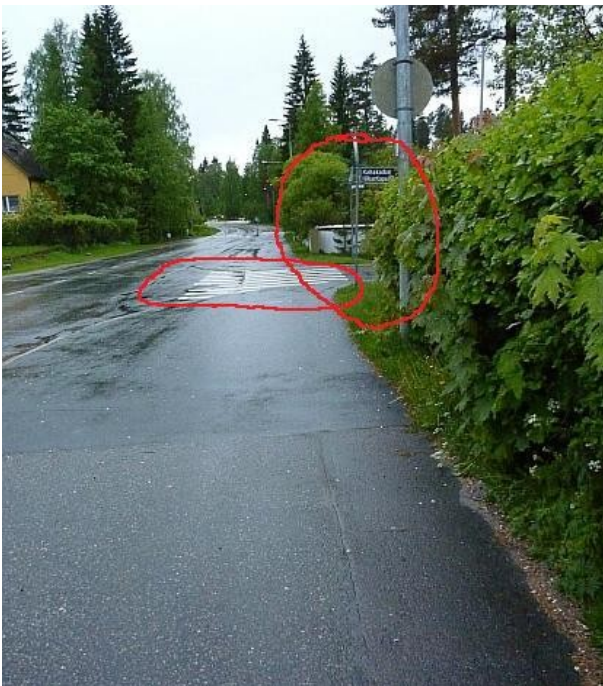
*Näkemäongelma Kahakadun risteyksessä.*

Monia näkemäongelmia voidaan yksinkertaisesti ja edullisesti helpottaa raivaamalla pensaita ja puiden oksia mutkista, tunneleiden suilta ja risteyksistä. Muutamien risteysten linjaaminen uudelleen tai suojatien toteuttaminen korotettuna ja värillisenä lieventäisivät myös näkemäongelmia. Tunneleiden näkemien korjaaminen on haastavaa, mutta peilien lisääminen, suuaukkojen avartaminen ja tunneleiden kaistoittaminen auttaisi.

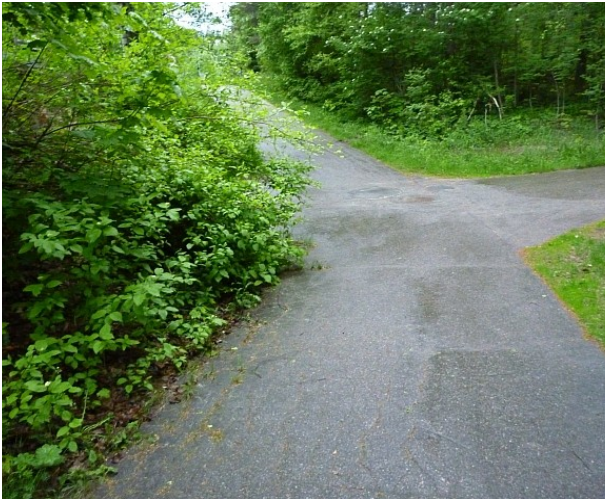
Selvitetyillä reiteillä on ainoastaan kaksi tunnelia, Keltinmäentien alittava ja 18-tien alittava. Näistä molemmat ovatkin erittäin ongelmallisia, sillä kummassakaan näkemät eivät ole lainkaan riittävät. Molempien luona pyörä pitää myös lähes pysäyttää. Molempien tunnelien luona on kevytväyläristeys välittömästi tunnelin vieressä, mikä on yleensä se kaikkein huonoin ratkaisu sekä pyöräilyvauhtien että näkemien kannalta.

*Tehtävä: etsi kuvasta tunneli.*

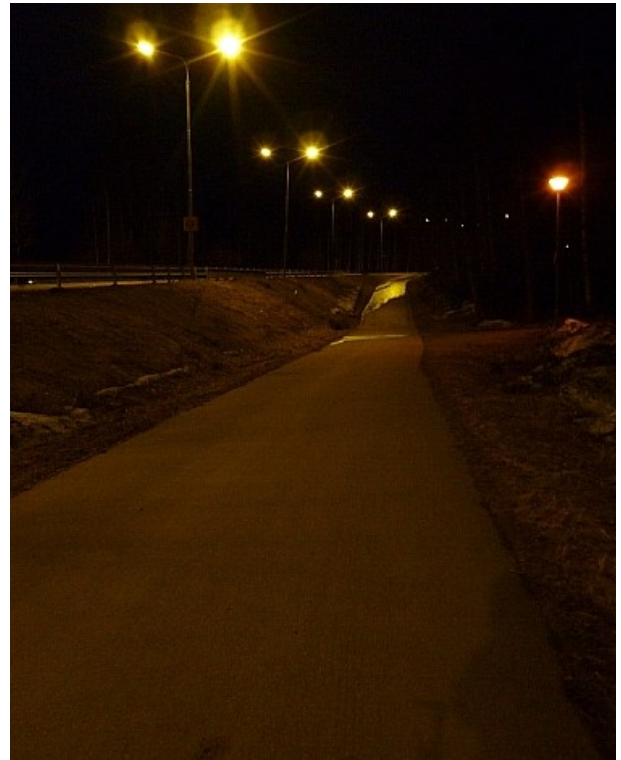
*Tämänkään kuvan tunnelia ei hevin havaitsisi, jos ei osaisi lukea väylän korkeusprofiilia.*

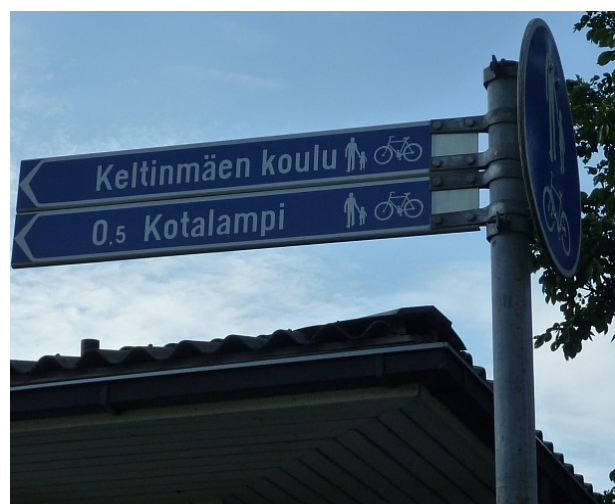
*Melko heikosti näkyvä, liikennemerkin taakse ja liian korkealla sijoitettu opasteviitta Kotasenpolun alussa.*

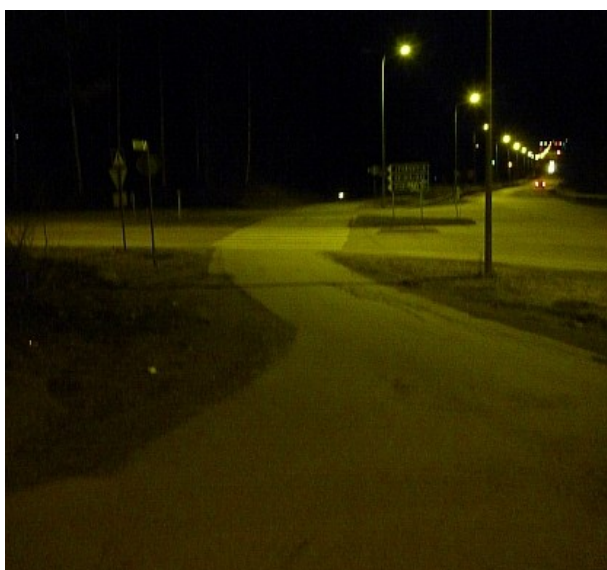
Valaistus reitillä tuntuu olevan keskimääräistä kattavampi ja parempi. Pimeään aikaan suoritetuilla tarkastuspyöräilyillä valaistus oli riittämättömin lähinnä Jussinparran kevytväylällä, jolla lukuisia valoja oli poissa käytöstä. Myös Länsiväylällä kevytväylän valaistus ei jostain syystä toiminut lainkaan.

*Näkymä Jussinparran kärjestä Länsiväylälle. Jostain syystä kevytväylän valaistus oli huhtikuun pimeälenkillä kokonaan pois käytöstä.*

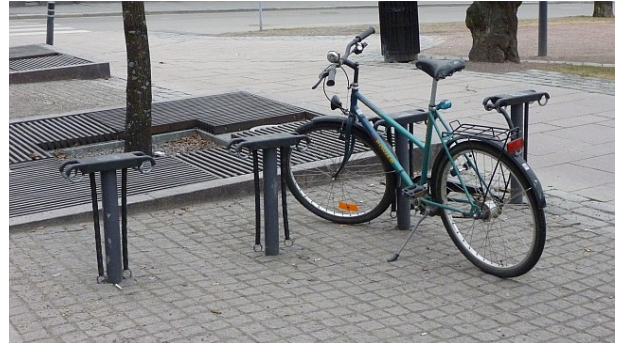
*Kirkkopuiston laidan huonokuntoisia pyörätelineitä monikaan ei osaa käyttää.*

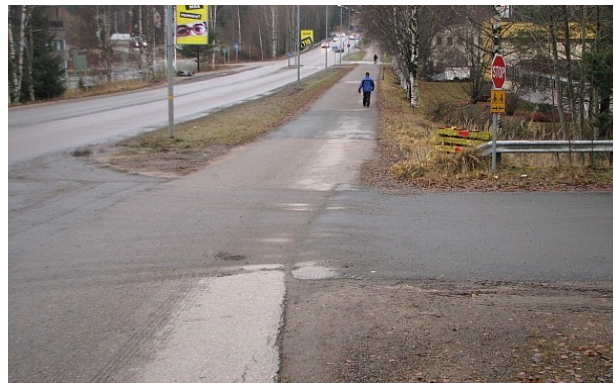
*Länsiväylän ympäristö kaipaisi kohentamista.*

Epämiellyttävimpiä osuuksia ovat osin Keskussairaalan tie ja varsinkin Länsiväylä. Erityisesti Länsiväylän varrelle kaivattaisiin istutuksia pehmentämään teollisuusalueen ympäristöä. Keltinmäentien ja Keltinmäentien/18-tien alittavat tunnelit ovat myös harvinaisen ankeita ja hämäriä. Kauppakatuakin voitaisiin muuttaa esteettisemmäksi istutuksilla sekä autojen määrää ja niille tarkoitettua katutilaa vähentämällä.

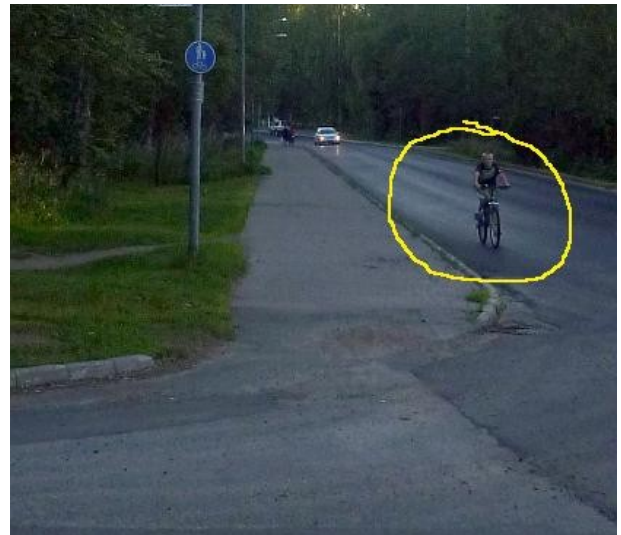
*Lapsi ajaa autotiellä viereisestä kevytväylästä huolimatta. Tämä kertoo kevytväylän käytettävyysongelmista. Mäyrämäentien kevytväylä onkin niin huonossa kunnossa, että raskaassa lastissa tai vauhdikkaasti alaspäin ajettaessa ajorata on ainoa mielekäs vaihtoehto.*

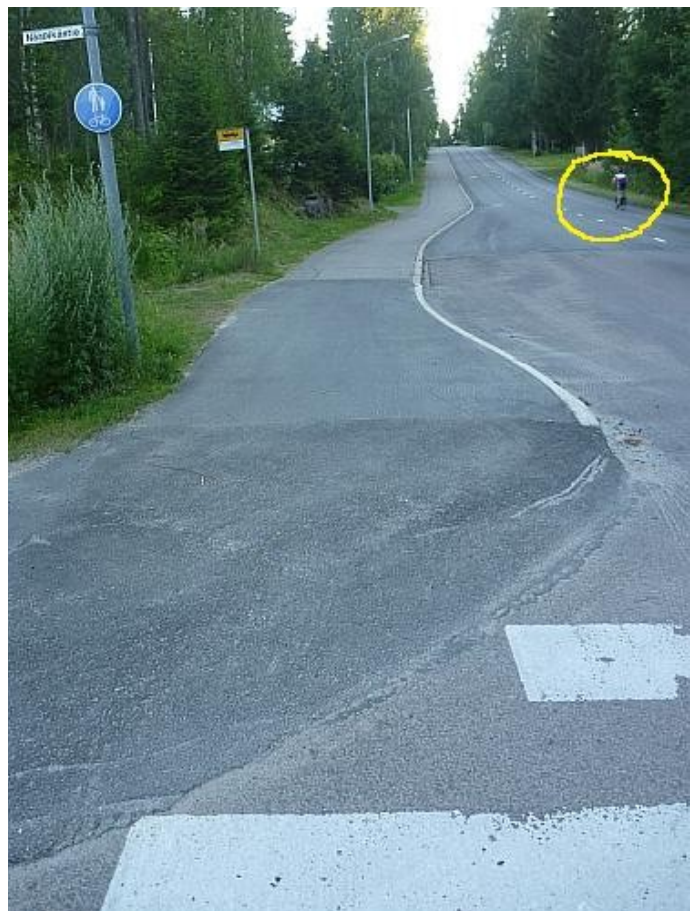
*Maantiepyöräilijä polkee ajoradalla viereisestä kevytväylästä huolimatta. Ajorata on sileämpi, suorempi, reunakiveyketön ja näkemiltään turvallisempi. Kevytväylien käytettävyyden kehittämisessä on vielä tehtävää.*
